Bureau enquêtes accidents défense air

## RAPPORT PUBLIC D'ENQUÊTE TECHNIQUE

# BEAD-air-M-2008-008-A

Date de l'événement	22 mai 2008
Lieu	Aérodrome de Lorient - Lann-Bihoué
Type d'appareil	Rafale F2
Immatriculation	F-XCLF - n°16
Organisme	Marine nationale
Unité	Flottille 12 F - Landivisiau

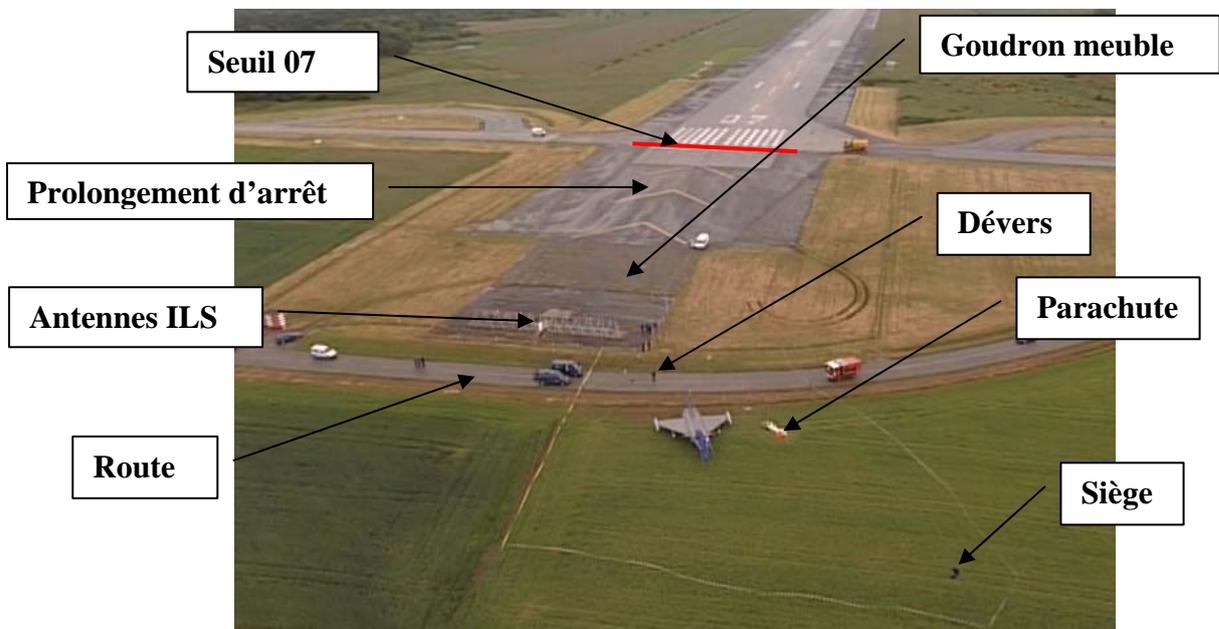
Situation générale

L'avion est passé à gauche des antennes ILS et s'est arrêté juste après la route.

Le pilote sous voile a atterri à 5 mètres du Rafale.

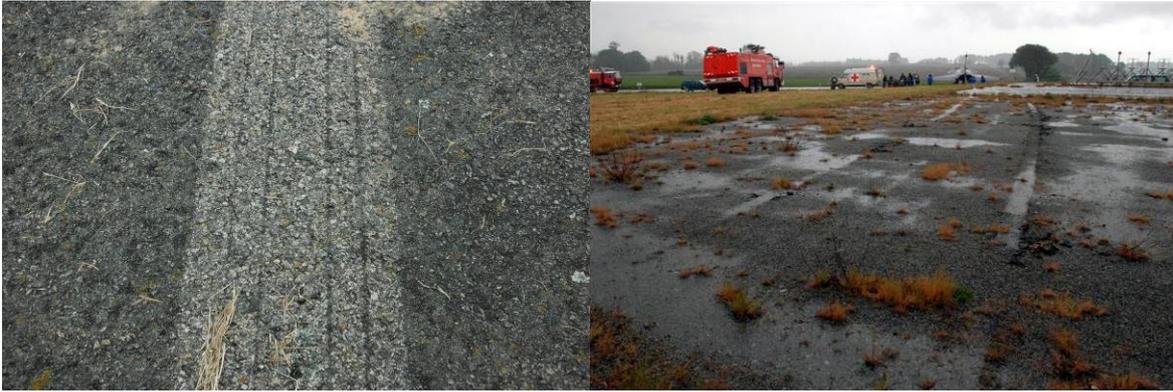
Détail des traces

Des traces blanches sur la piste débutent à 100 mètres du seuil de piste jusqu'en limite du prolongement d'arrêt puis se transforment en ornières dans le goudron meuble, jusqu'au dévers.

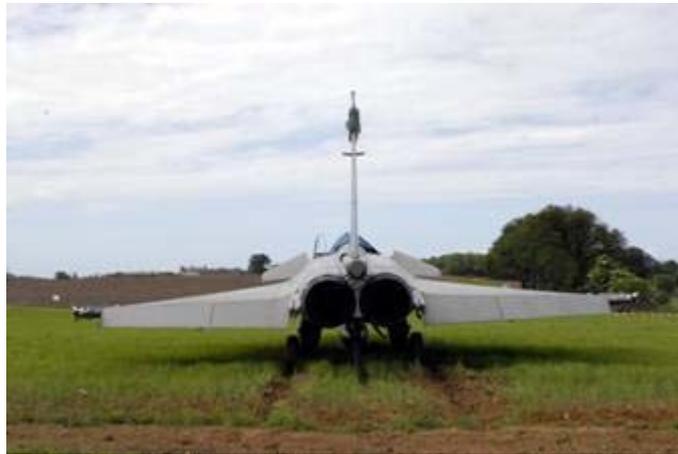
Ornières des trains et de la crosse

L'aéronef repose à plat sur ses trains d'atterrissage, crosse sortie. Il a creusé des ornières dans la terre meuble du champ.

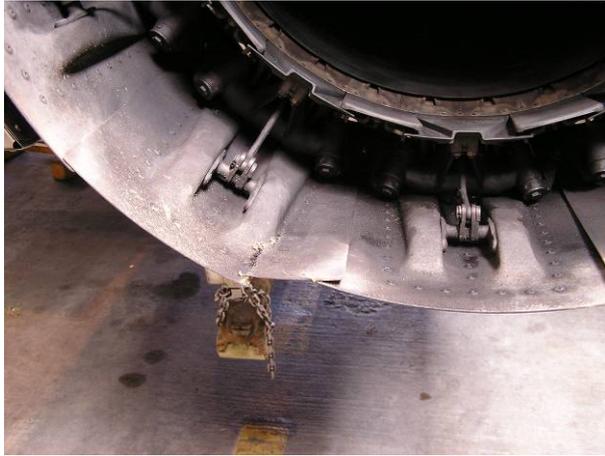
- Rupture de deux volets froids au niveau du moteur droit et flambage des tiges de vérin de volets froids positionnées à 06 h 00 sur les deux moteurs :

Volets froids détériorés sur le moteur droit

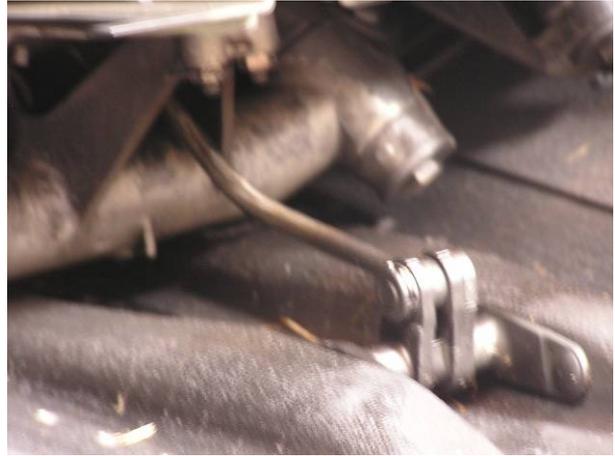
Tiges de vérins de volet froid flambées

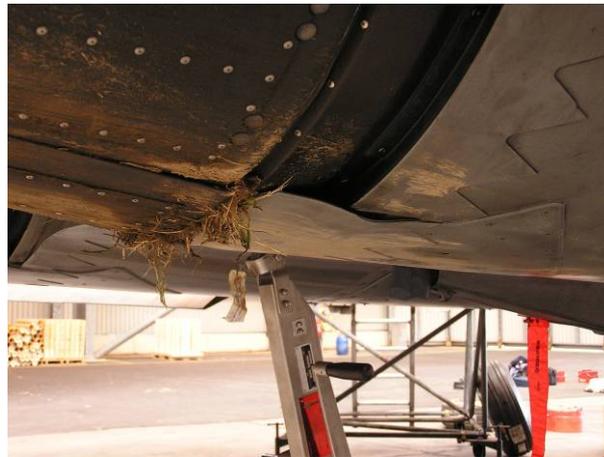
- Détérioration du capot moteur droit :

Capot moteur droit tordu

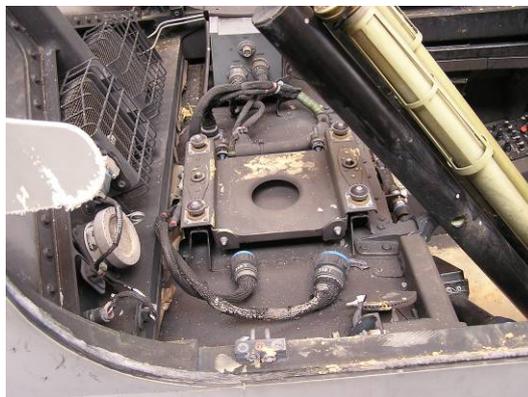
Partie arrière du cockpit

- Détérioration des câblages et boîtier KY58 (et support) derrière le siège éjectable :

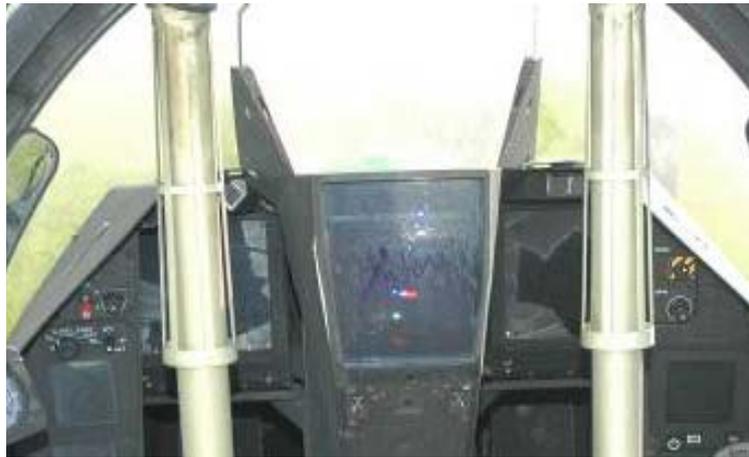
- Explosion de la face tactile des deux visualisations latérales (VTL) :

VTL gauche et droite détériorées

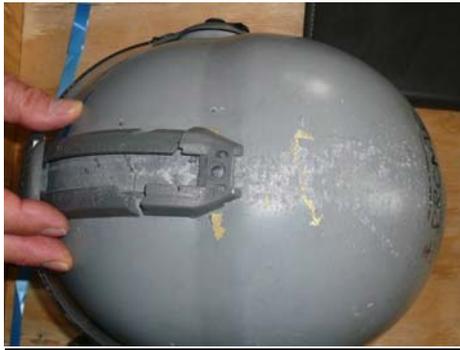
Casque Gallet LA 100

- Le casque de vol Gallet LA 100 est endommagé.

A l'instar de la plupart des pilotes de Rafale marine interrogés, le pilote témoigne avoir remonté son siège avant l'atterrissage pour voir la piste. Il est possible que le casque ait touché la verrière avant les brise-verrière lors de la montée du siège.

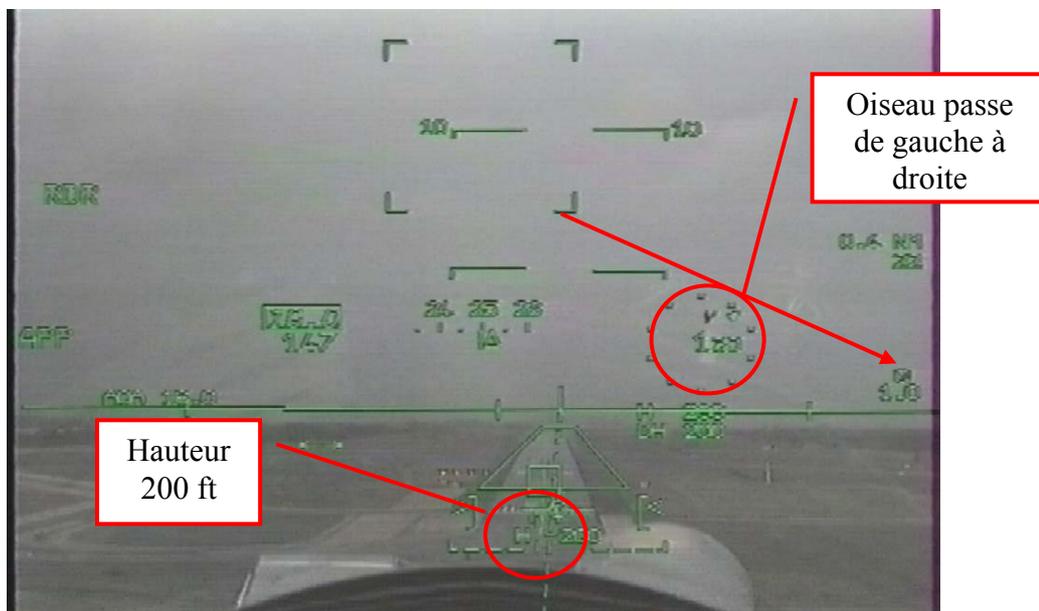
Croisement d'un volatile

Le pilote a maintenu ces éléments pendant toute la finale, même après avoir été surpris et inquiet par le croisement d'un oiseau alors qu'il passait la hauteur de 200 ft.

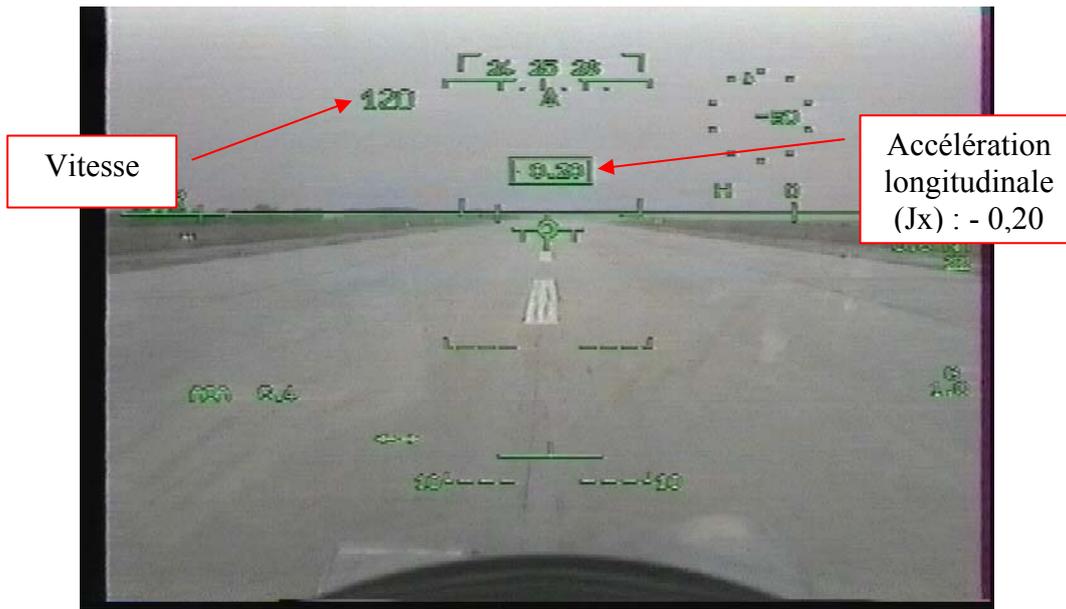
Fin de freinage aérodynamique

Vers 200 ft, le pilote a coupé l'ILS automatique et a poursuivit la finale à vue en suivant les indications du PAPI. Il a positionné le vecteur vitesse sur le seuil de piste, conformément à la procédure d'atterrissage (voir annexe 5). Une fois au dessus de la piste, il initie un arrondi de la trajectoire. L'avion ne se pose pas immédiatement et reste quelques secondes dans l'effet de sol. Il se pose finalement une cinquantaine de mètres après les marques ILS.

Il commence à freiner puis, ayant une sensation d'inefficacité, il relâche la pression sur les palonniers avant d'effectuer un second essai qui lui semble ne pas avoir plus d'effet.

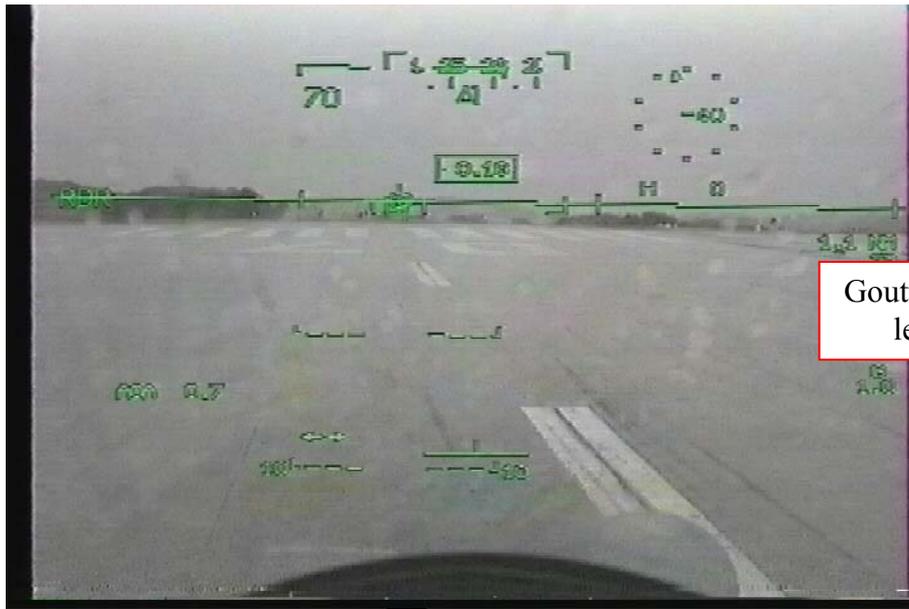
Sortie de la crose et dérapage

Voyant arriver la fin de bande, le pilote sort la crosse d'appontage afin d'augmenter le ralentissement de l'avion. Il est alors à 150 mètres du seuil, à une vitesse de 70 kt.

L'analyse de l'enregistrement vidéo permet de déterminer que l'avion commence à déraper (cap et maquette avion non alignés) alors qu'il est approximativement entre 250 et 300 mètres du seuil. Il subit alors une forte averse de pluie.

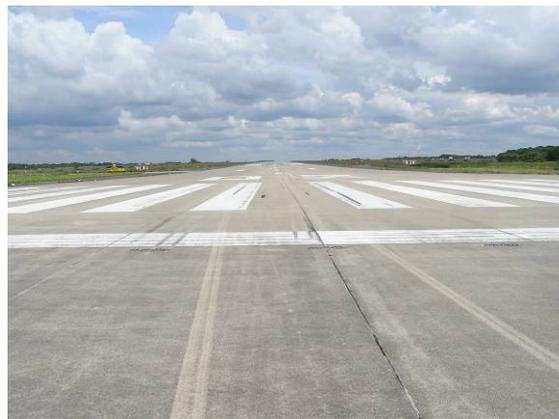
Apparitions de traces blanches en fin de bande

Sur les 100 derniers mètres de la piste et jusqu'à ce que l'avion passe dans l'herbe, on constate la présence de traces blanches sur la piste.

L'analyse visuelle de ces traces montre qu'il s'agit en fait d'un « nettoyage » de la piste sous la bande de roulement des pneumatiques. Ce « nettoyage » est vraisemblablement dû à un phénomène d'hydroplanage à ce moment du roulement : la pression de la pellicule d'eau sous le pneumatique provoque un effet « nettoyeur haute pression » qui a pour conséquence le décapage des impuretés du revêtement.

Compte tenu de la vitesse de l'avion (60 kt) et de la position de ces traces (fin de bande, dans une zone d'atterrissage fortement polluée par des résidus de pneumatiques), le phénomène subi par l'avion est probablement la conséquence d'un hydroplanage visqueux ; ce

- dérapage à cause d'un phénomène de visco-planage au seuil 07 (vitesse de 60 kt, forte averse de pluie et présence de dépôts de pneumatiques).

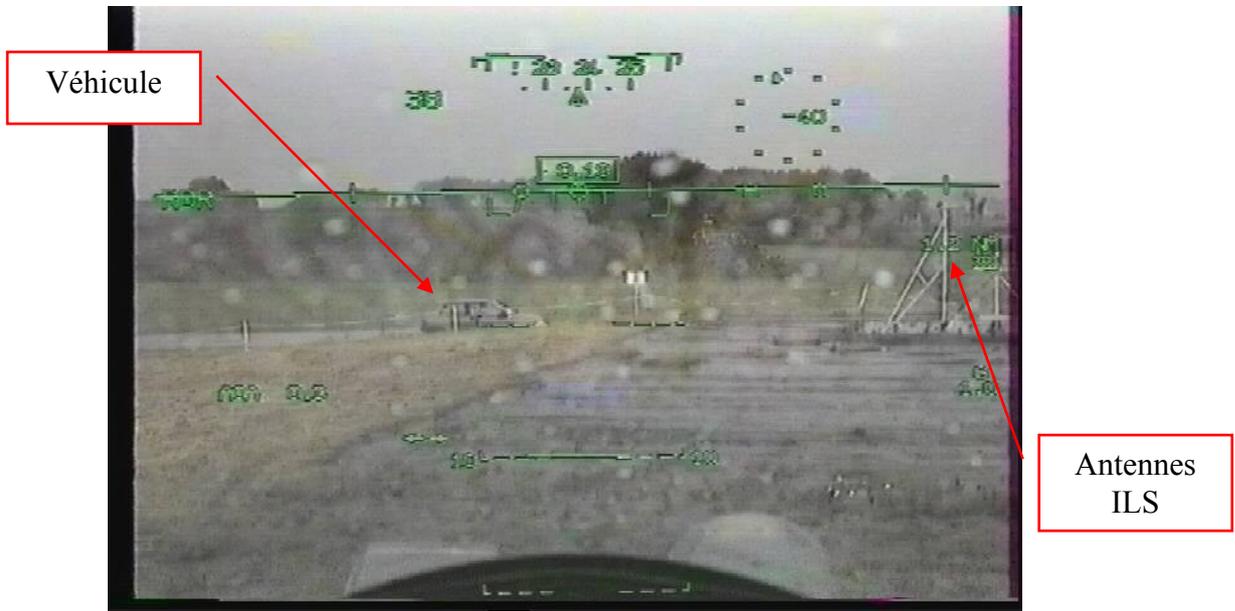
Evitement des antennes

Le pilote réussit à passer juste à gauche des antennes situées dans l'axe de la piste. Il voit alors un véhicule venant de la gauche sur la route périphérique en contre bas de la piste.

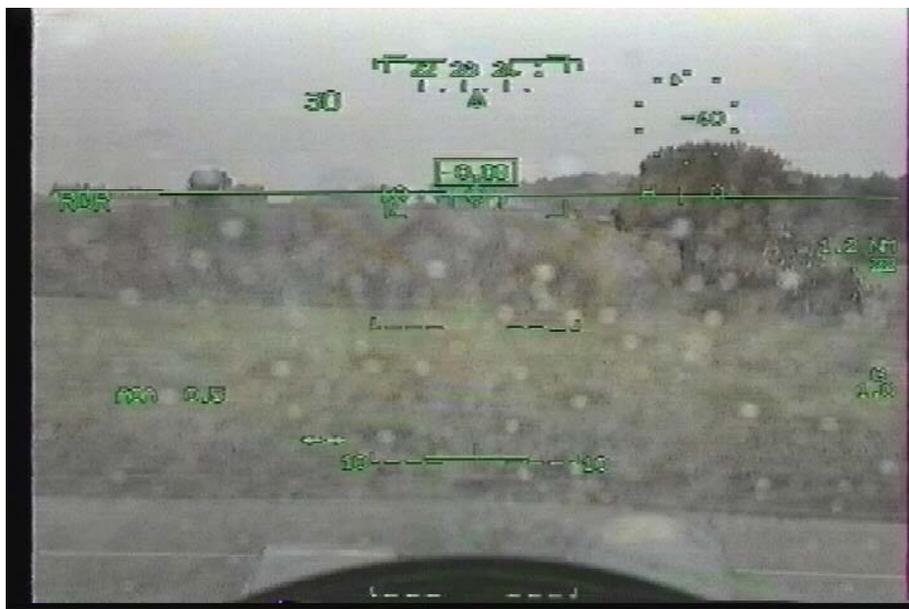
Position de l'avion au moment où le pilote tire la poignée

Alors que l'avion roule dans l'herbe, le pilote s'éjecte juste avant le dévers, à la vitesse enregistrée de 21 kt (30 kt au CTH).

L'avion passe au dessus de la route et s'arrête une vingtaine de mètres plus loin en s'enfonçant dans le champ. Il est légèrement endommagé<sup>15</sup>.

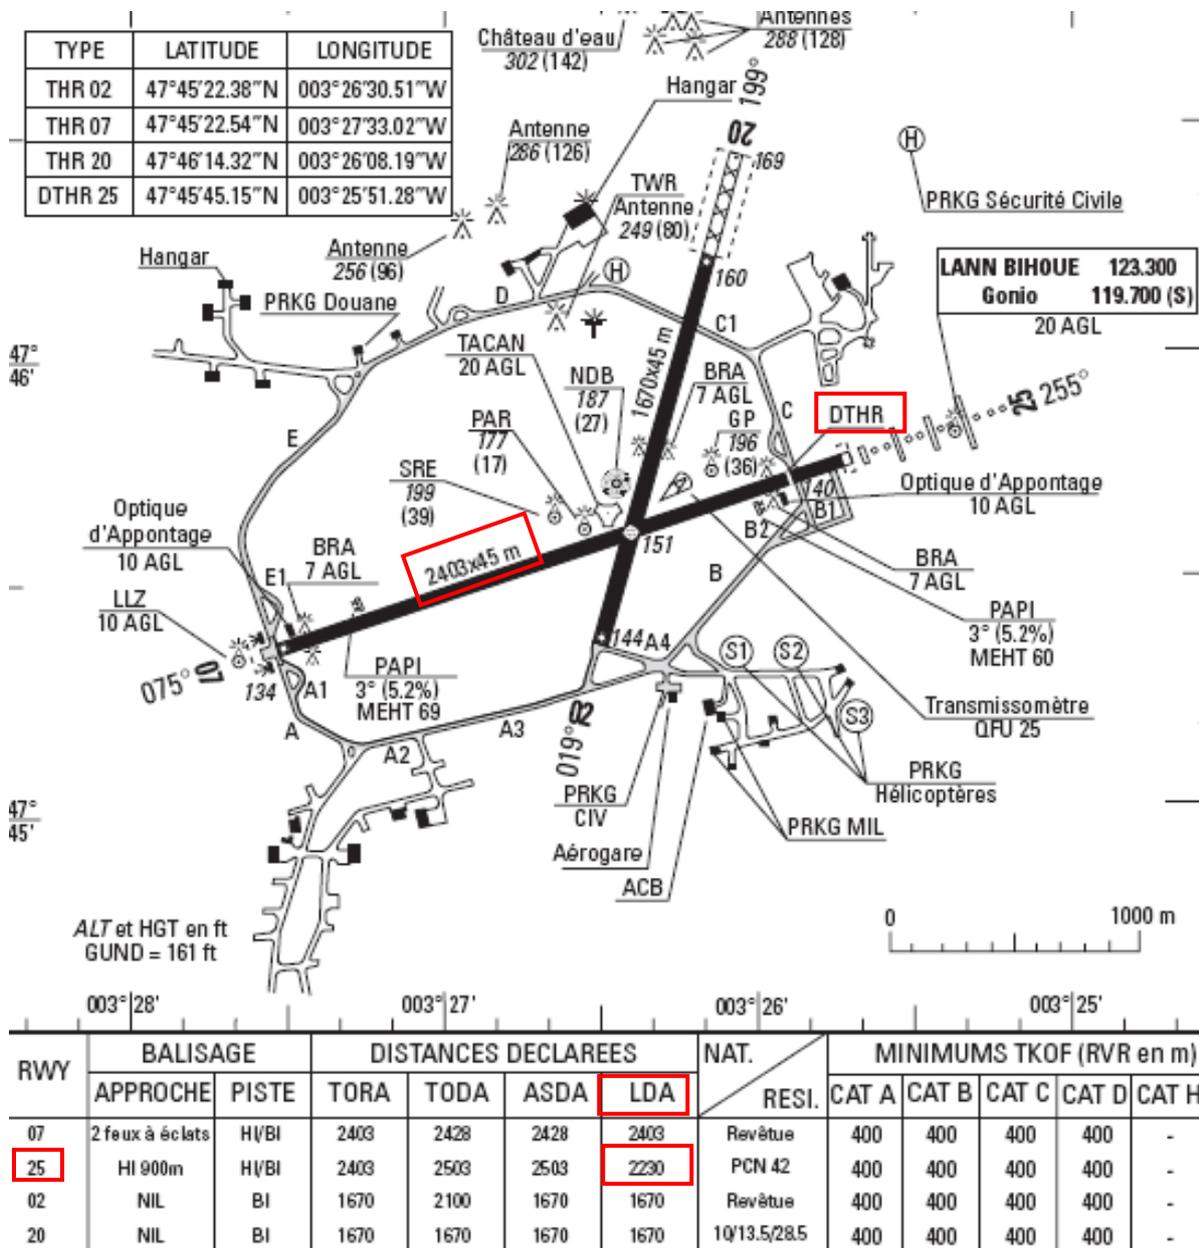
Carte d'aérodrome

Le seuil de la piste 25 est décalé de 173 mètres (DTHR : Displaced threshold = seuil décalé). La longueur de piste disponible à l'atterrissage (LDA : landing distance available) est réduite à **2230** mètres.

Dans ce sens d'atterrissage, le prolongement d'arrêt mesure 100 mètres.
