RAPPORT PUBLIC D'ENQUÊTE TECHNIQUE

BEAD-air-A-2007-023-A

Date de l'événement	06 décembre 2007
Lieu	Commune de Neuvic (Corrèze - 19)
Type d'appareil	Rafale B
Immatriculation	F-UHHL
Organisme	Armée de l'air – Commandement des forces aériennes
Unité	Escadron de chasse 1/7 Provence

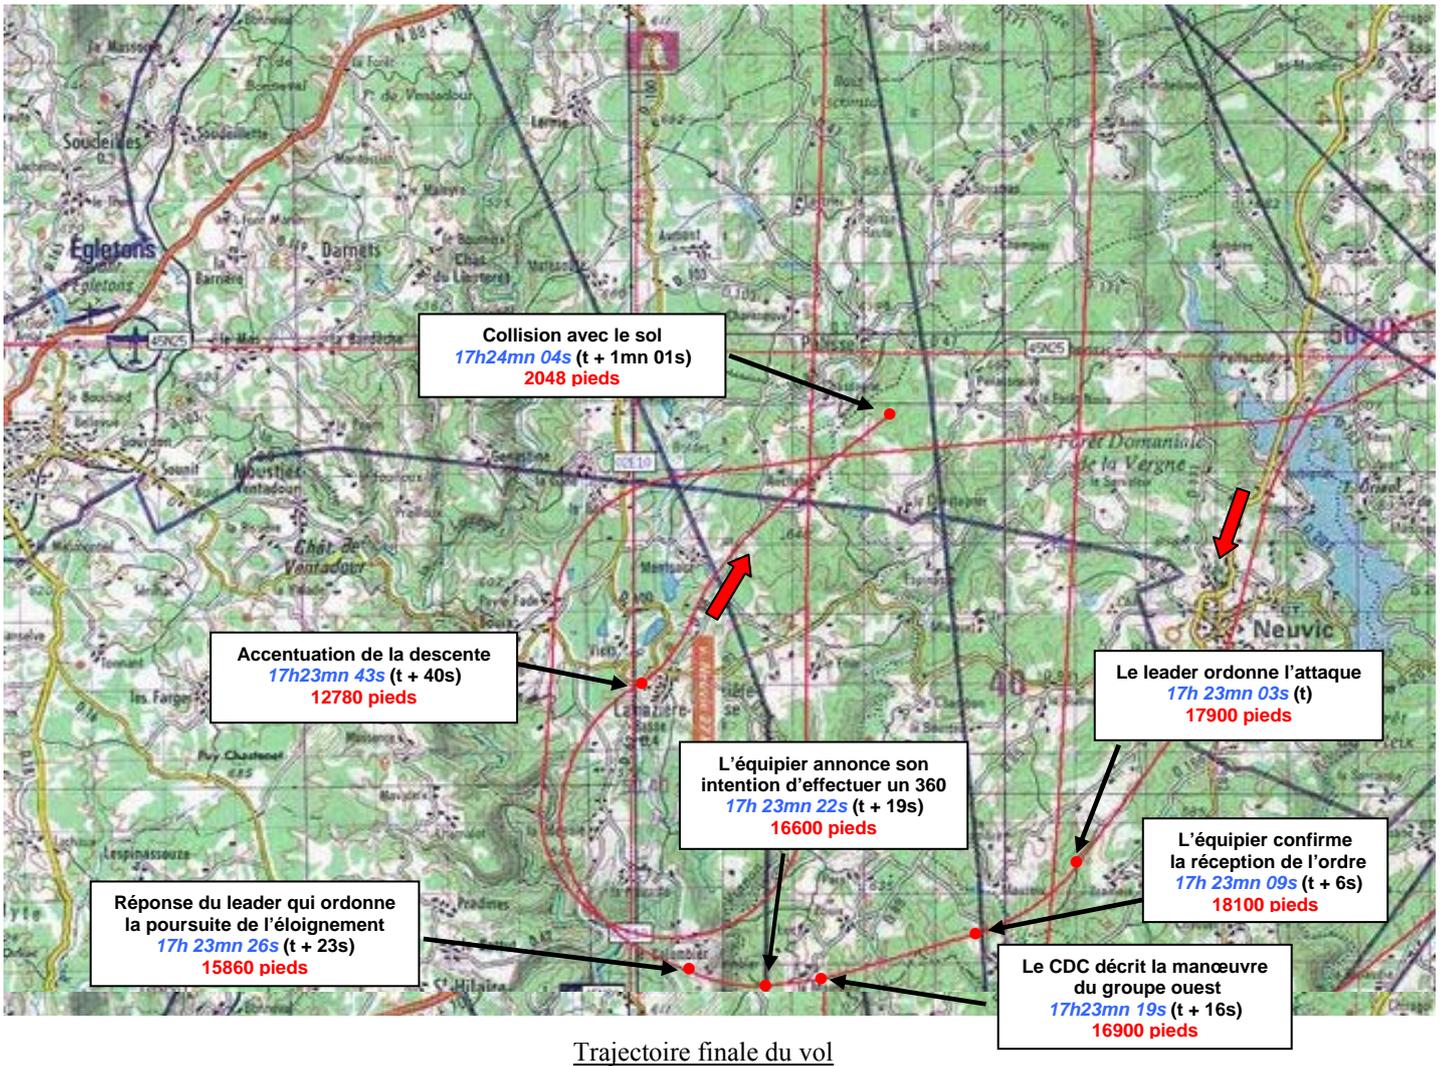
1.1.5. Reconstitution de la partie significative de la trajectoire du vol

A 17 h 23, dans le but d'effectuer un tir fictif de missile sur un avion de la patrouille des Rasoir golf, l'équipier au cap 220° monte jusqu'à l'altitude de 17 000 pieds afin d'augmenter la portée de l'arme. Le tir réalisé, il effectue une manœuvre d'*abort*⁶ en virage droite et en descente vers 12 000 pieds, sous un facteur de charge variable supérieur à 4 G.

L'équipier arrête alors son virage au cap 053. Au cours de cette manœuvre, l'avion accentue sa descente et impacte le sol une vingtaine de secondes plus tard.

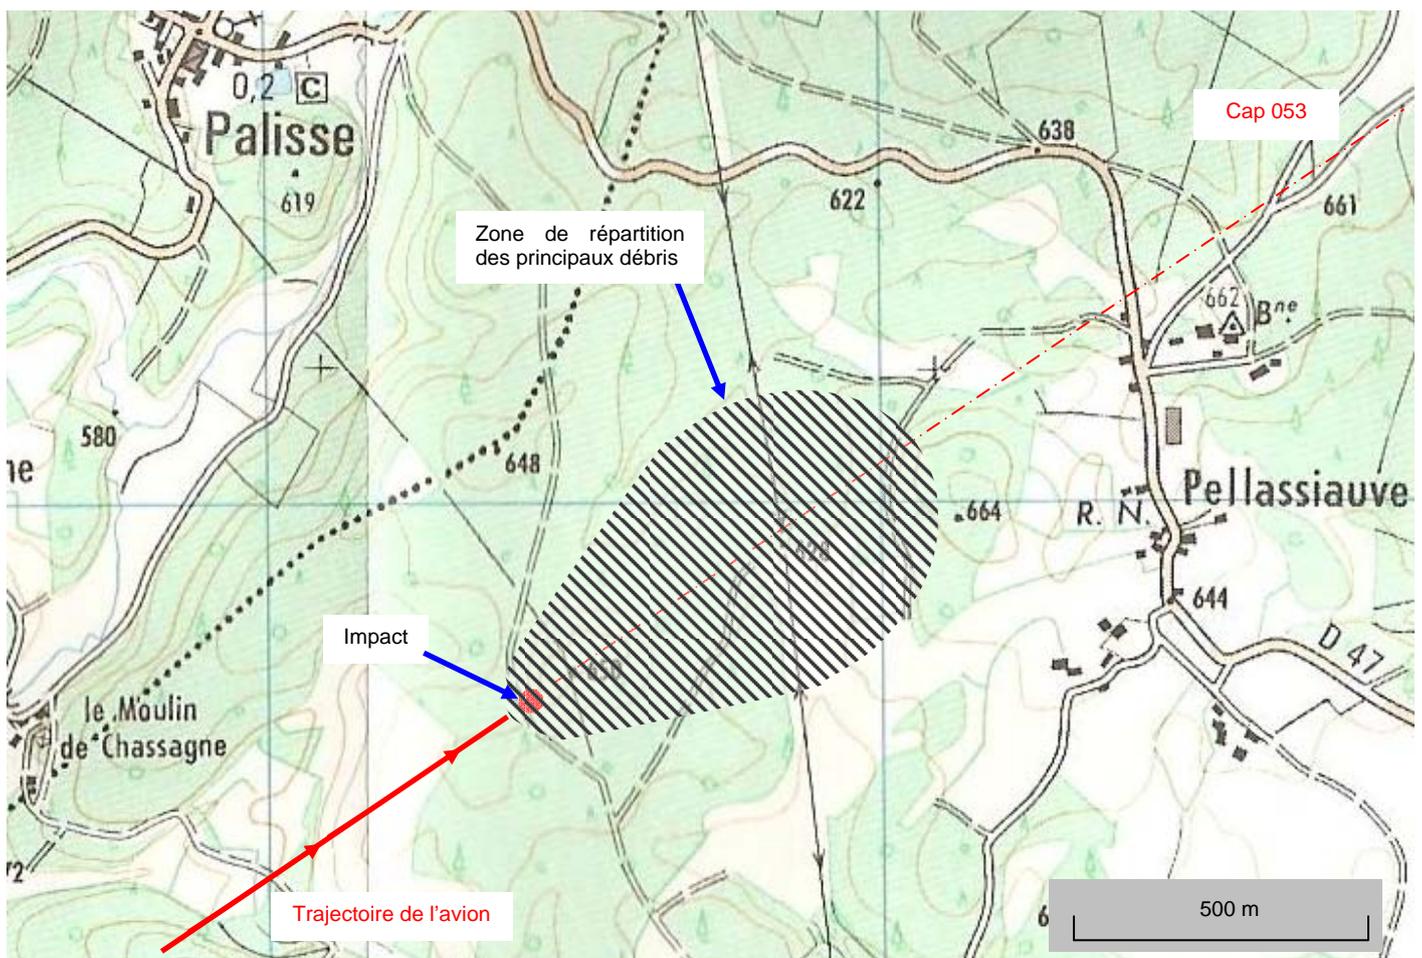
La zone de l'épave débute au point d'impact et s'étend longitudinalement dans le sens de la trajectoire orientée au cap 053. Sa longueur et sa largeur sont respectivement de 850 et 500 mètres. L'avion a sectionné des arbres sur les quinze derniers mètres de sa trajectoire, à une hauteur progressivement décroissante de 8,5 m jusqu'au sol. L'impact avec le sol situé sur le flanc d'une butte est matérialisé par un cratère ovale de 15 m de long, 10 m de large, et de profondeur moyenne voisine de 4 m.

Zone de l'épave, les débris les plus massifs sont concentrés sur l'axe de la trajectoire de l'avion.

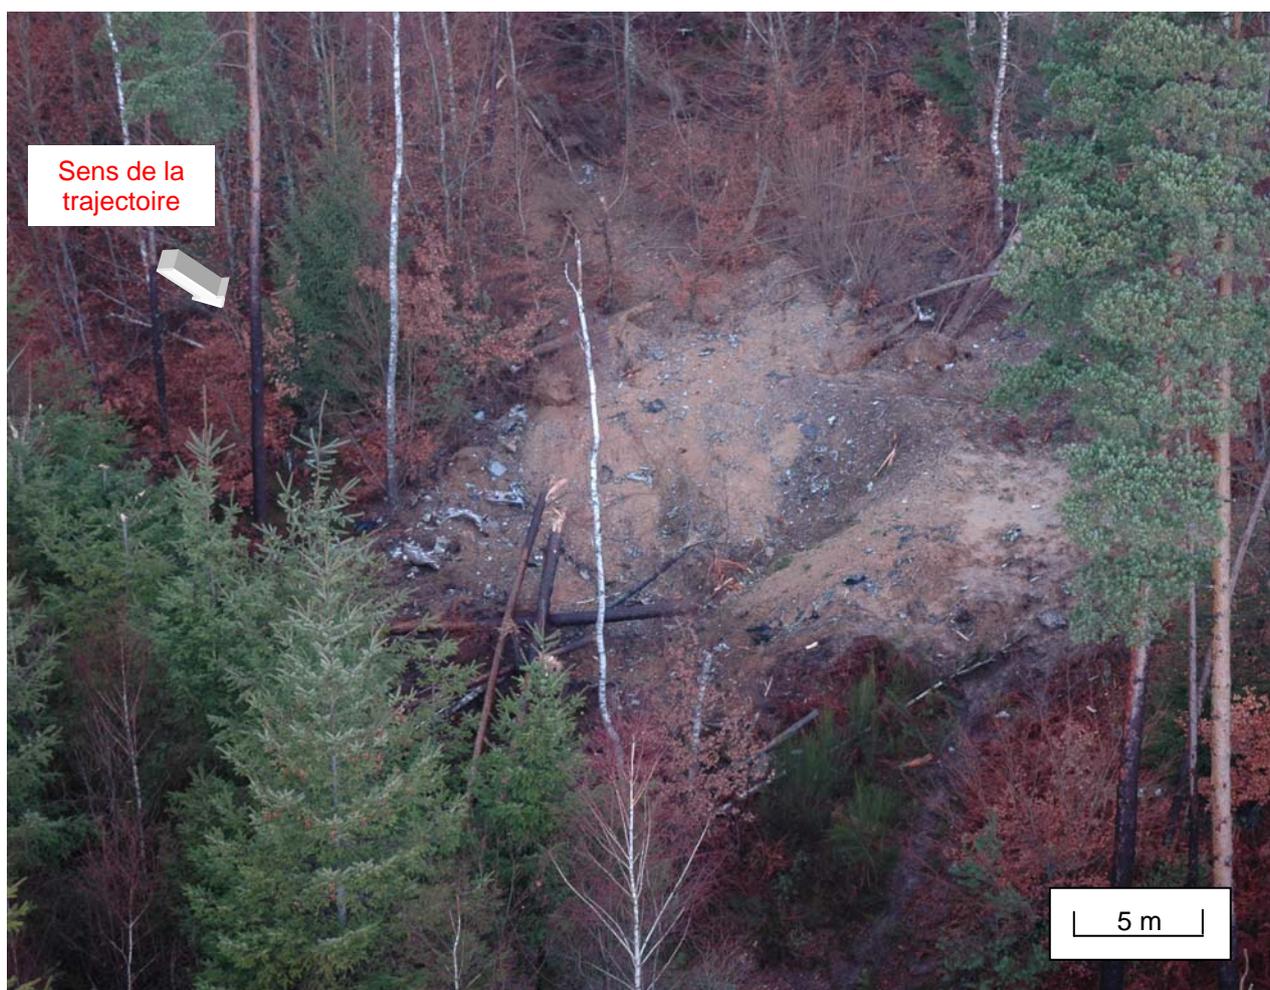
L'épave est morcelée en débris de petites dimensions. Les éléments recueillis au point d'impact et aux abords du cratère sont principalement des fragments des atterrisseurs principaux et des réservoirs pendulaires. La fouille ultérieure du cratère a permis de constater que l'avion ne s'est quasiment pas enfoui dans le sol. Les mémoires du BSDM sont retrouvées à proximité immédiate du cratère. L'enregistreur de vol a été retrouvé à 80 mètres du point d'impact. Dans le reste de la zone de l'épave, les débris les plus massifs sont concentrés sur l'axe de la trajectoire de l'avion.

Zone de l'impact avec le sol

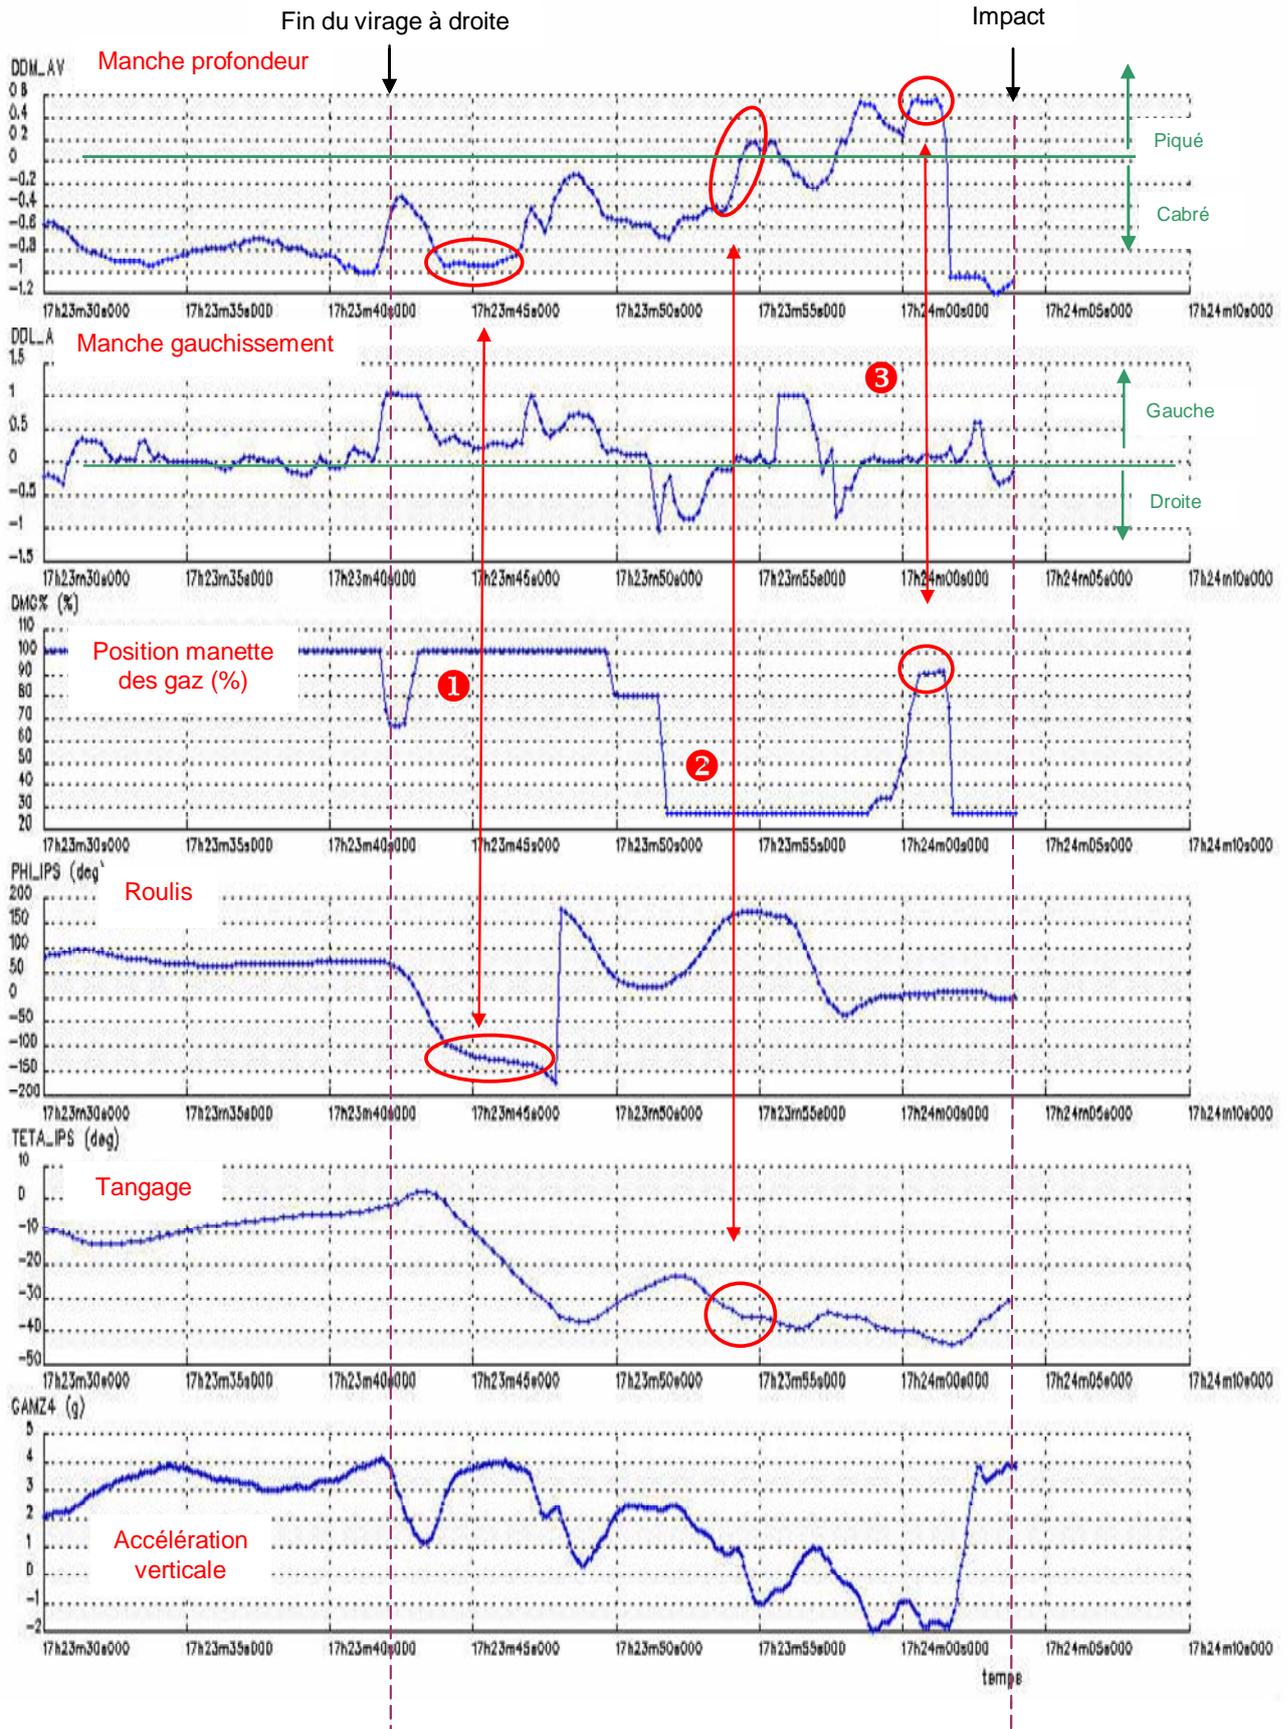
- un ordre à cabrer alors que l'avion est quasiment en position de vol inversé avec une assiette à piqué voisine de 20° (repère ❶) ;
- un ordre à piquer lors du demi-tonneau à gauche alors que l'assiette décroît au-delà de -30° (repère ❷) ;
- des actions simultanées relevées quatre secondes avant la fin du vol, d'une part à piquer à la commande de profondeur et d'autre part d'augmentation de puissance à la position plein gaz (repère ❸). Ces dernières semblent correspondre à une volonté de sortie de cabré, alors que l'assiette de l'avion est voisine de 40° à piquer.

Les mouvements des commandes relevés au cours des vingt-et-une dernières secondes de l'enregistrement semblent refléter la recherche du contrôle de la trajectoire. Les ordres appliqués aux commandes de profondeur, gauchissement et puissance témoignent d'une difficulté à se situer dans l'espace, et plus particulièrement à identifier le haut du bas.

Synchronisation des ordres appliqués aux commandes avec le comportement de l'avion

Compte tenu de la manœuvrabilité de l'appareil et des circonstances de l'événement, l'observation comparative des ordres appliqués aux commandes et des attitudes successives de l'appareil à l'issue du dernier virage permet de retenir l'hypothèse d'une illusion sensorielle entraînant la désorientation spatiale du pilote.

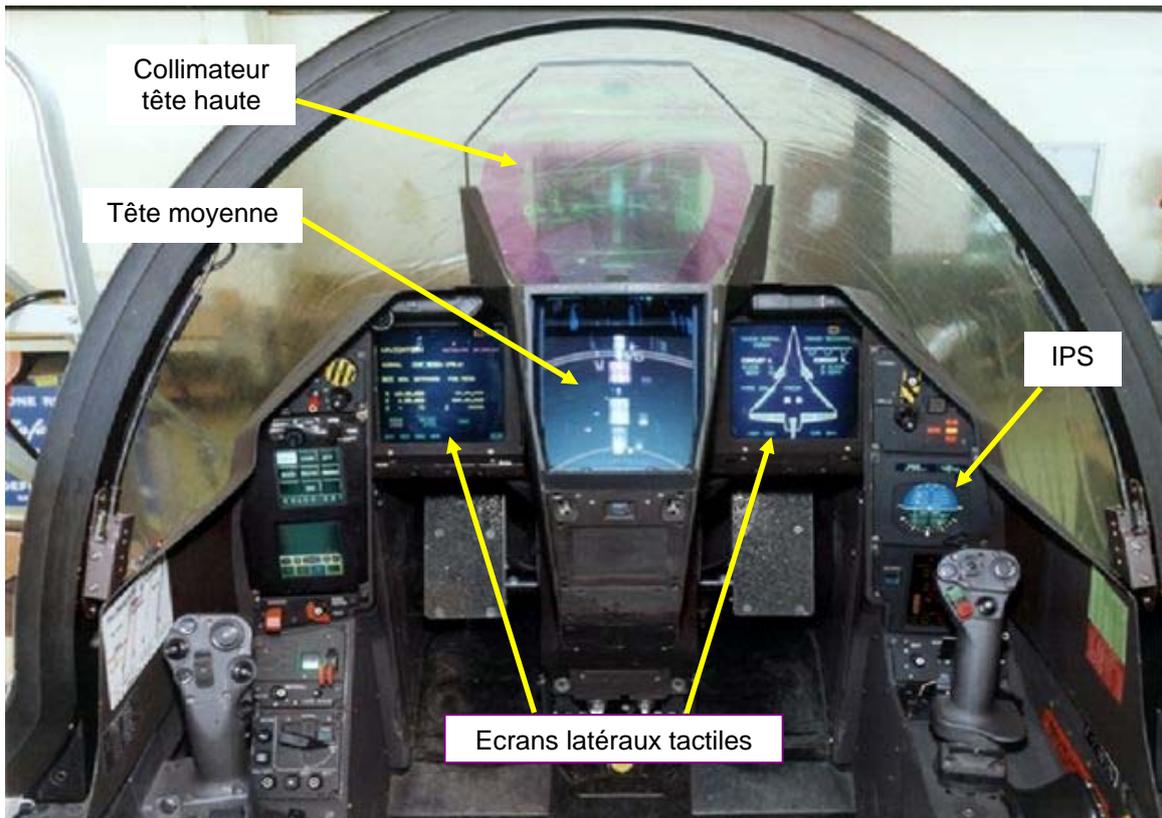
Le pilotage est réalisé au moyen d'un collimateur tête haute (CTH) qui présente aussi les informations du système d'arme. L'analyse de la situation tactique est réalisée grâce à la visualisation en tête moyenne, collimatée de manière à permettre une transition rapide de l'œil du pilote sans accommodation entre les deux visualisations. Les deux écrans de visualisation latérale tactiles permettent la gestion des ressources. L'IPS présente la position du vecteur vitesse air sur une représentation de type boule, incluant les informations de vitesse, cap, altitude, mach et calage altimétrique.

Planche de bord du Rafale

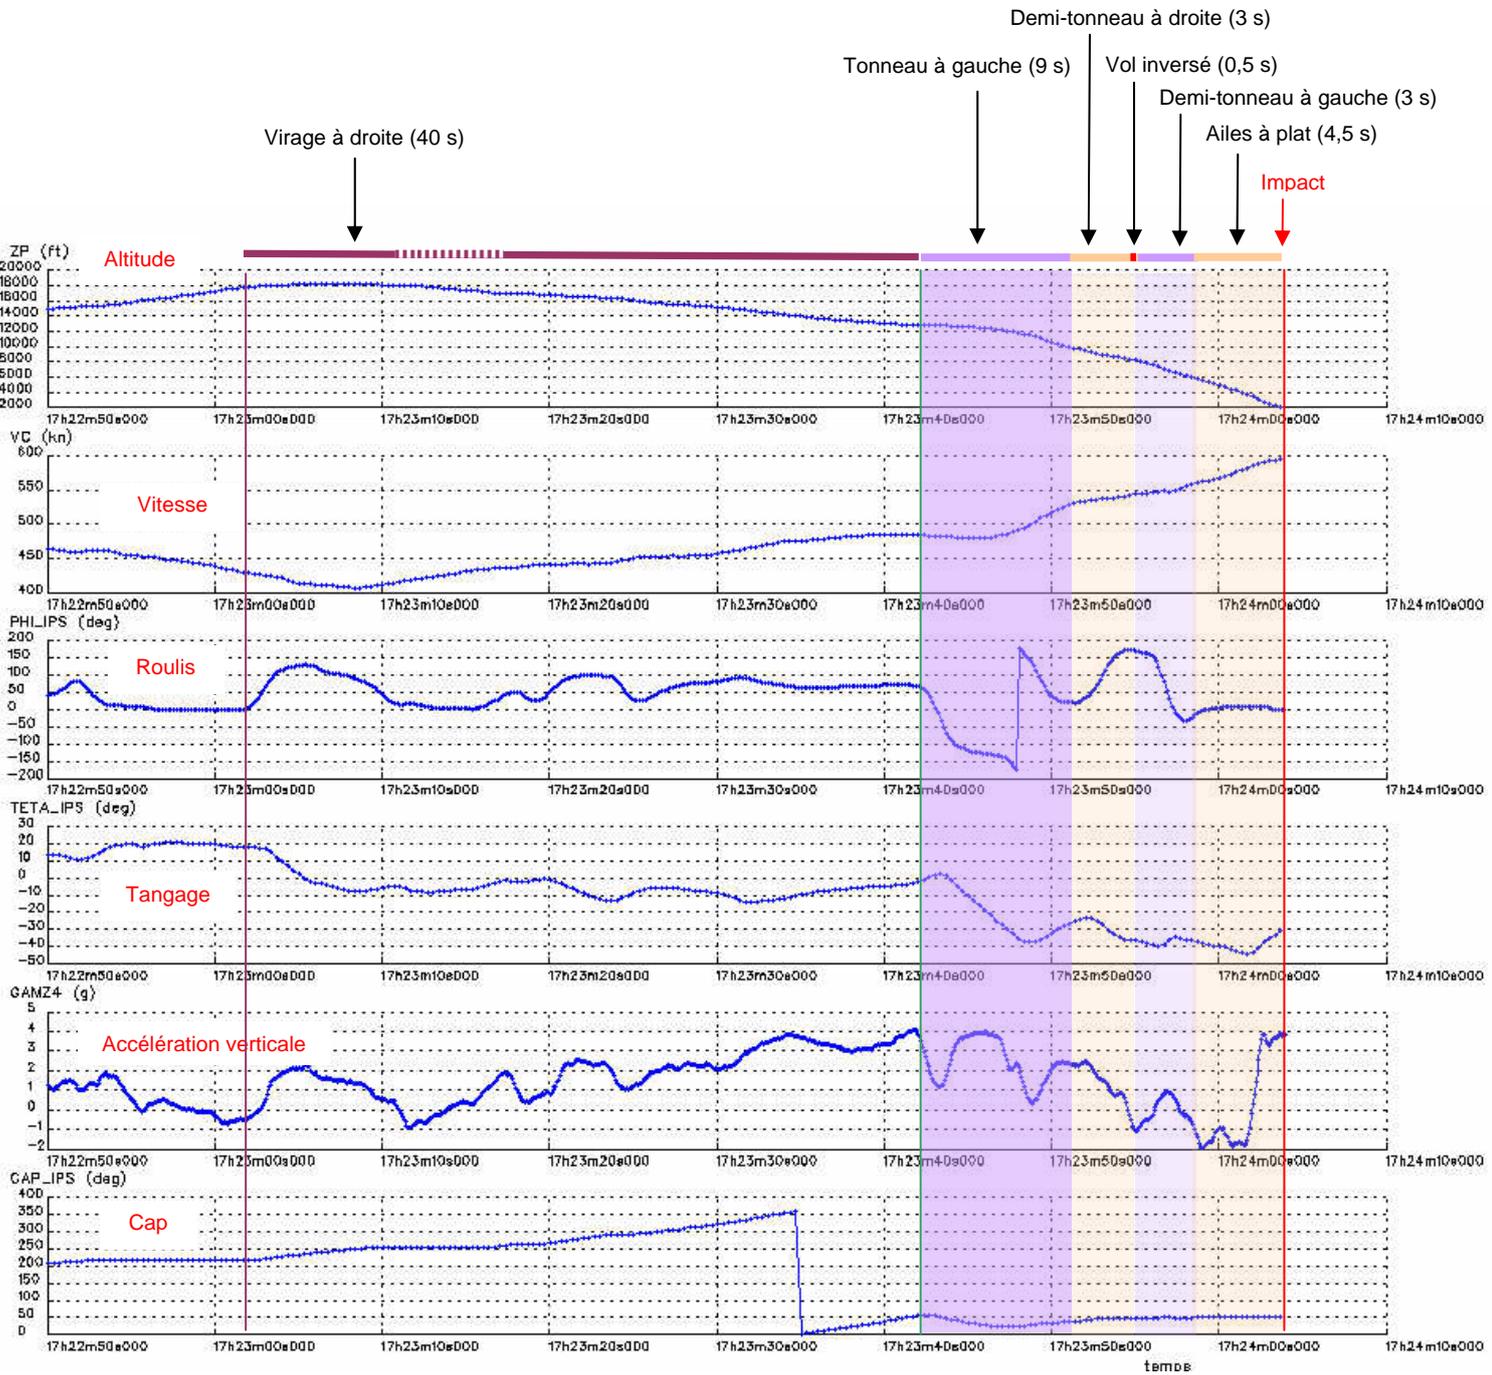
1. ATTITUDE DE L'AVION AU COURS DE LA PHASE FINALE DU VOL
