# Bureau enquêtes accidents pour la sécurité de l'aéronautique d'État

## Rapport d'enquête de sécurité

A-2022-12-A

Date de l'évènement	22 mai 2022
Lieu	Base aérienne 709 de Cognac (Charente)
Type d'appareil	Deux Rafale C
Organisme	Armée de l'Air et de l'Espace

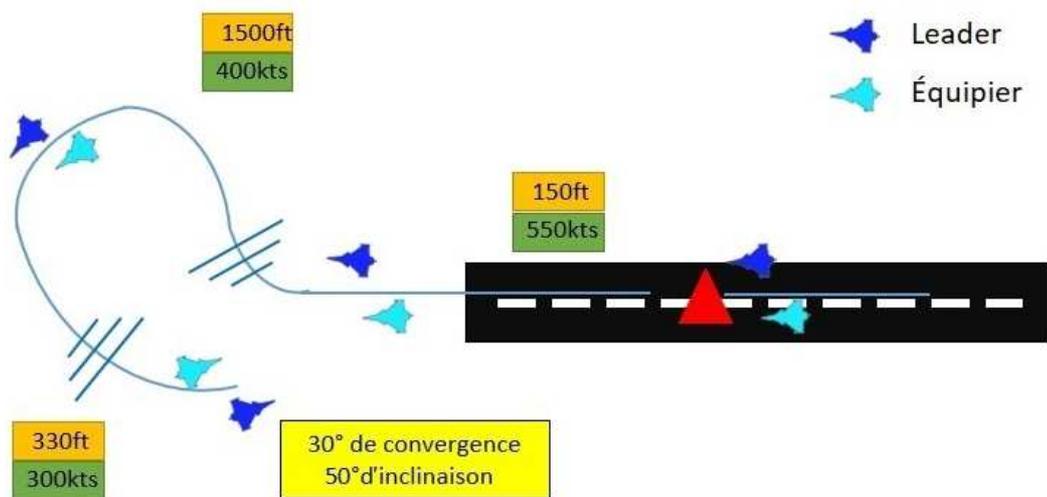
Figure 1 : « Show of force » et dégagement tels que prévus dans le ruban

Le dimanche, le ruban est déroulé de façon conforme jusqu'à sa phase 9, qui consiste à réaliser un « *show of force* » en FMO sur l'axe de présentation parallèle à la piste 08. Le leader précède son équipier sur une trajectoire décalée à droite. A l'issue de la manœuvre, le leader dégage par un virage serré sur la droite puis cabre pour effectuer l'oreille prévue et se présenter pour la figure suivante.

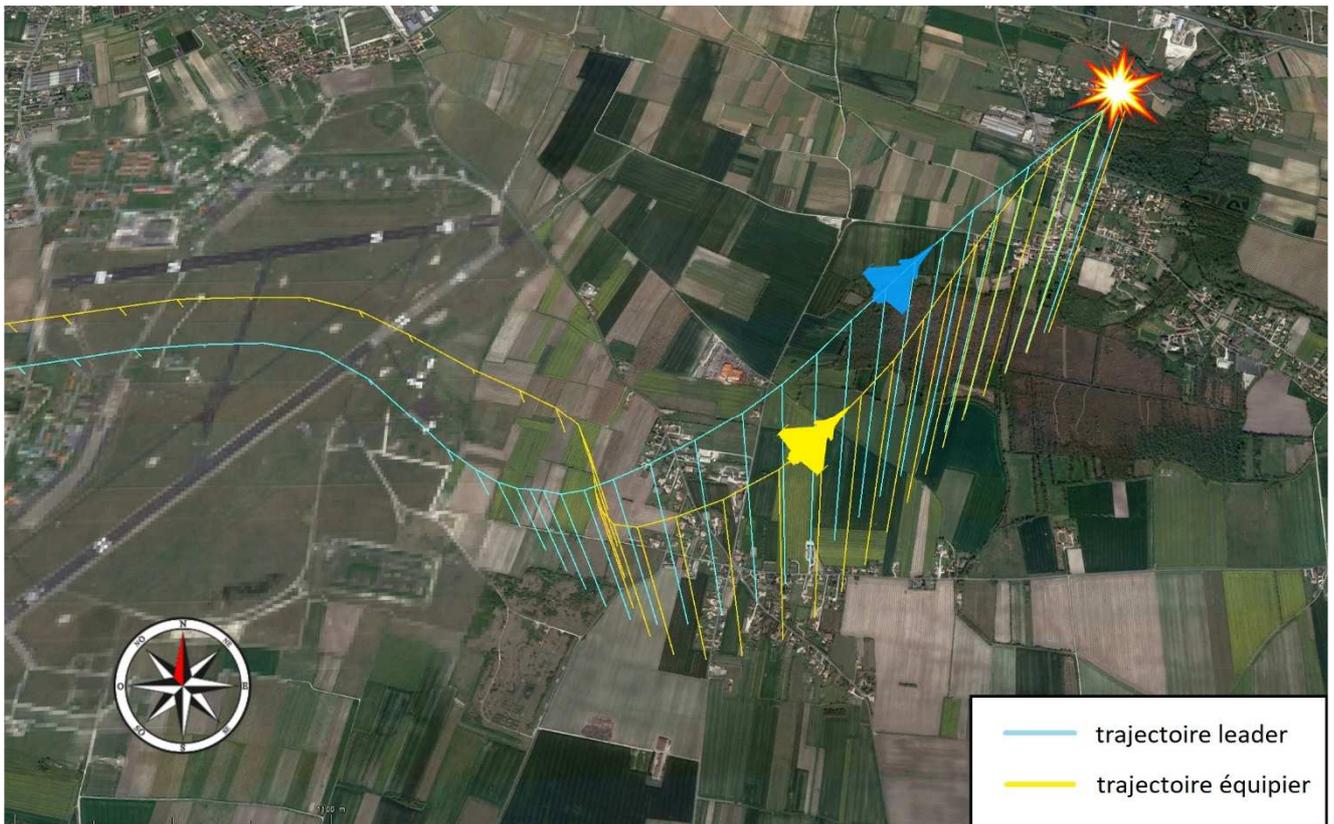
Figure 2 : visualisation en 3D de la trajectoire des deux avions jusqu'à l'abordage

Pendant la montée, le leader se rend compte qu'il a plus cabré que d'habitude. L'équipier, qui se rapproche pour le rassembler en PS, perçoit également le fort cabré. Remarquant une vitesse de rapprochement importante, il demande à la radio « vitesse ? ». Le leader répond « 200 kt<sup>11</sup> ». La vitesse habituelle pendant cette phase de rassemblement étant d'environ 250 kt, l'équipier demande à son leader d'accélérer. Celui-ci augmente la puissance et rend la main vers l'avant. A ce moment, l'équipier arrive sous le leader et ne peut éviter le contact avec le dessous de l'avion leader. L'abordage est perçu par les deux pilotes. L'équipier s'écarte du leader par la droite.

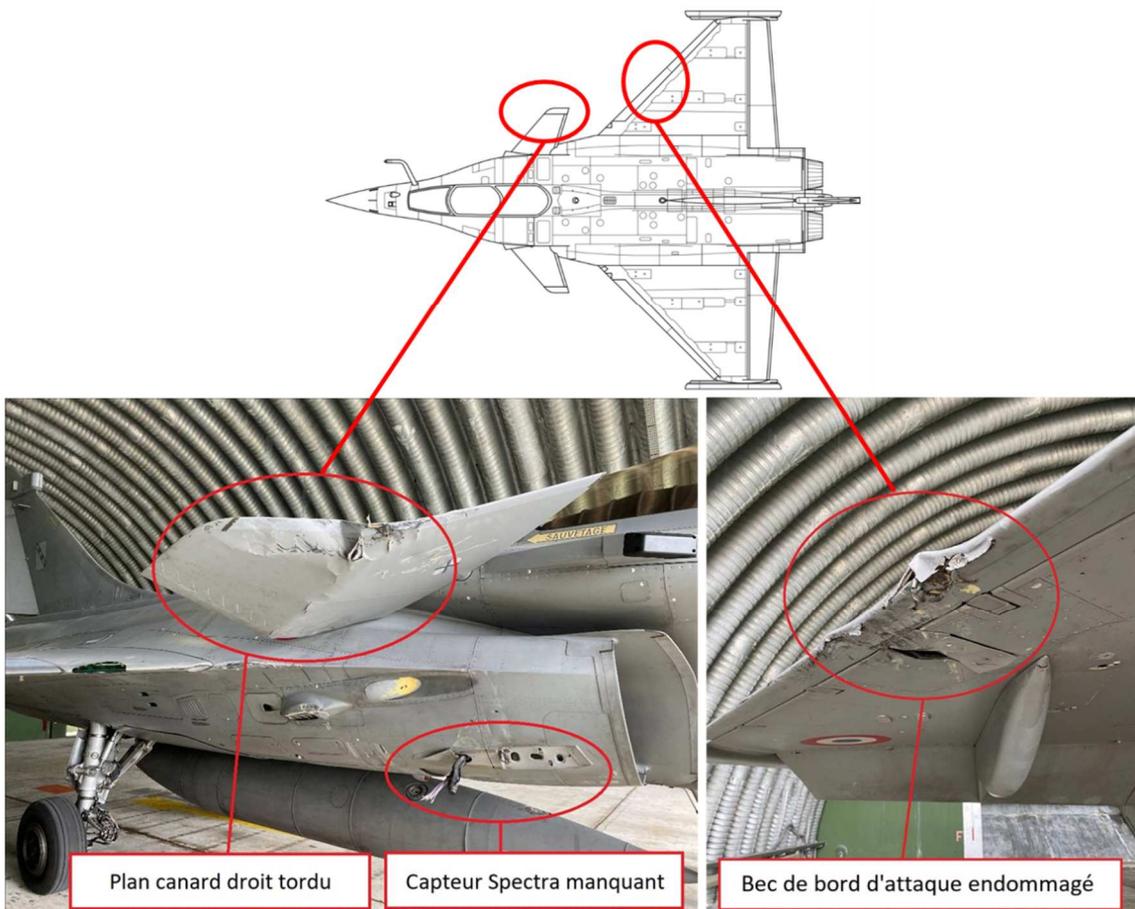
L’avion leader présente de multiples traces d’impact. Elles sont superficielles sur le dessous du fuselage, mais sur le côté droit, les dégâts sont significatifs :

- le plan canard droit est replié vers le haut ;
- un capteur du Spectra<sup>18</sup> est manquant ;
- le bec de bord d’attaque droit et l’intrados sont fortement endommagés.

Figure 5 : dommages constatés sur l'avion leader

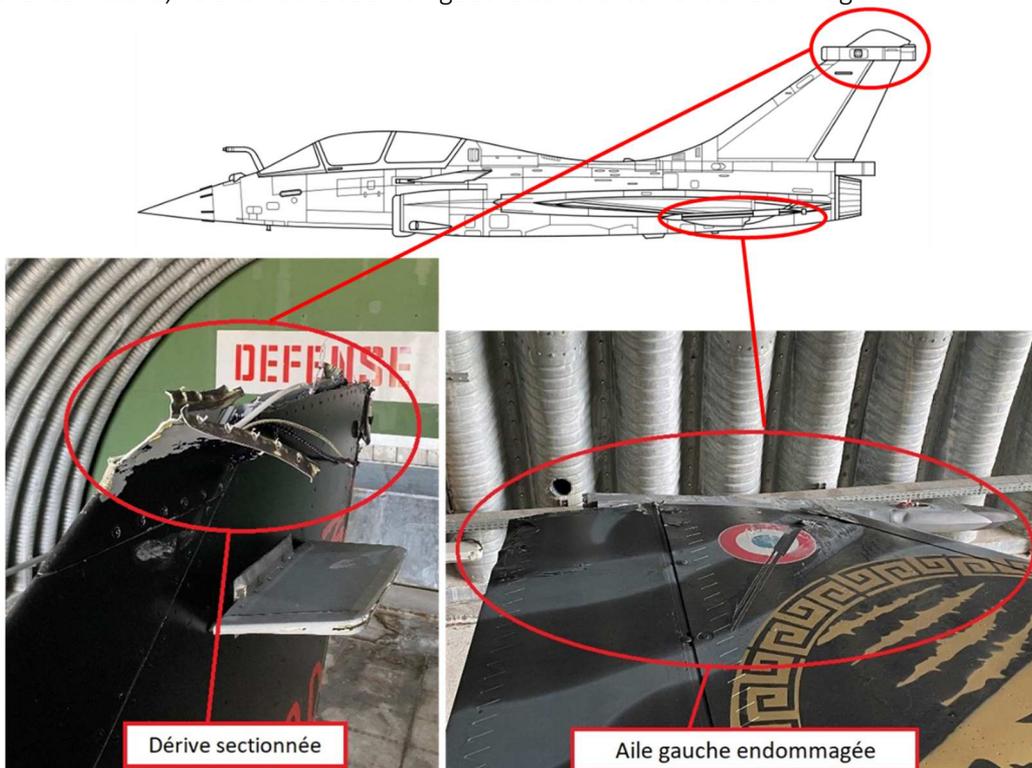
Le haut de l'empennage vertical de l'avion équipier est manquant. La dérive a été sectionnée au niveau du Spectra. Le lance-missile, l'élevon et le saumon gauche sont fortement endommagés.

Figure 6 : dommages constatés sur l'avion équipier

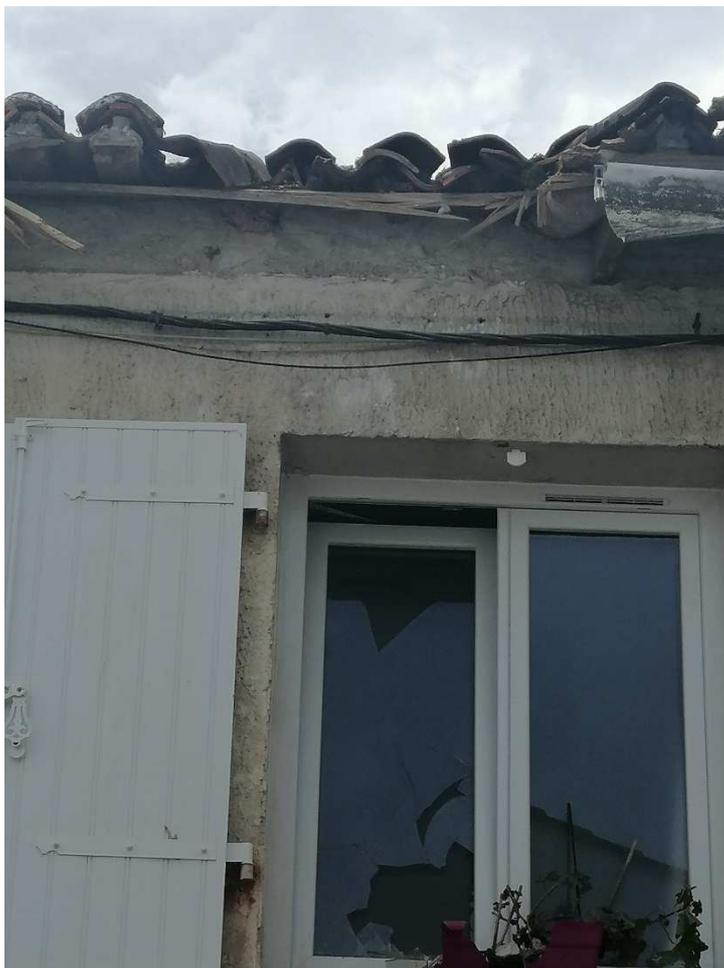
Une habitation de la commune de Gensac-La-Pallule a été endommagée par la chute de la partie haute de la dérive de l'équipier. Des tuiles, une gouttière et une vitre ont été cassées.

Figure 7 : habitation endommagée par la chute de la partie haute de la dérive de l'équipier

Une maison de la commune de Gensac-la-Pallue a été endommagée par la chute de la partie haute de la dérive de l'équipier. Des tuiles, une gouttière et une vitre ont été cassées.

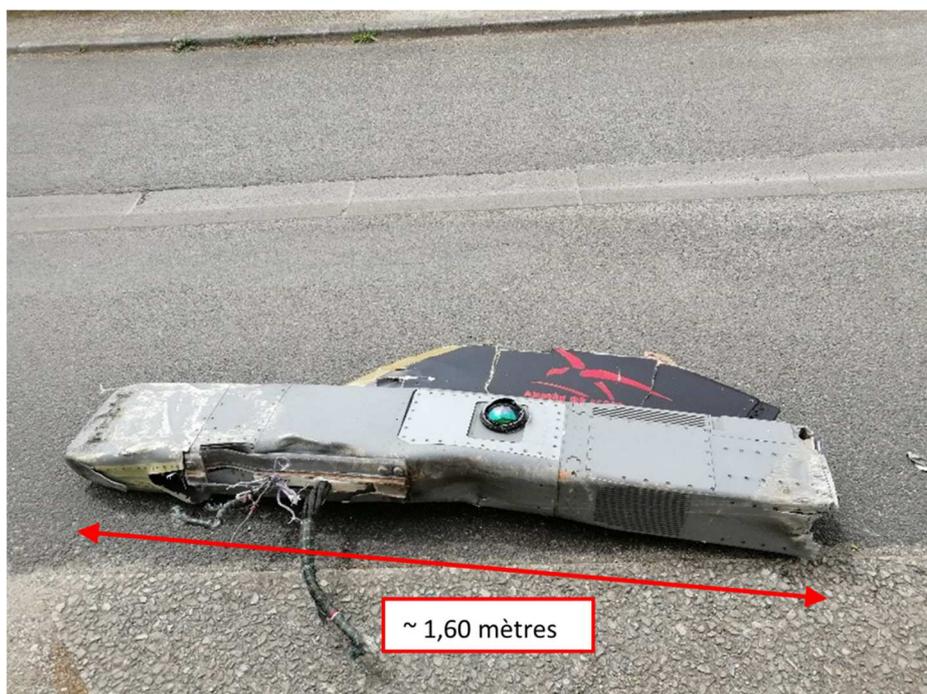
Figure 8 : partie haute de la dérive de l'équipier retrouvée à Gensac-la-Pallue

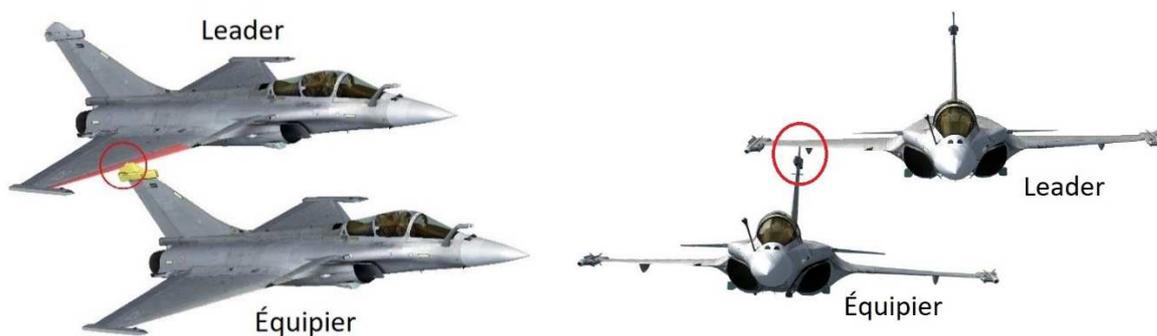
La mise en relation des données de ces enregistreurs avec les dégâts observés sur les deux avions permet de comprendre leur trajectoire relative au moment de l'abordage. Cette analyse montre que lors de l'oreille de rassemblement, l'équipier se rapproche du leader par l'arrière et le dessous, quasiment sur le même axe. Ce dernier effectue une variation d'assiette à piquer au moment où l'équipier se trouve juste en dessous, ce qui provoque un premier contact entre le bec de bord d'attaque de l'avion leader et le haut de la dérive de l'avion équipier. L'équipier continuant d'avancer sur son inertie sous le leader double ce dernier, puis un second contact se produit ensuite entre l'extrémité de l'aile gauche de l'équipier et l'entrée d'air droite puis le plan canard droit du leader. Au moment de l'abordage, les deux avions ont les ailes quasiment à plat et sont à une altitude de 5 000 ft.

Figure 9 : premier contact entre les deux avions

L'équipier se rapproche du leader par l'arrière et le dessous, quasiment sur le même axe. Ce dernier effectue une variation d'assiette à piquer au moment où l'équipier se trouve juste en dessous. Deux contacts successifs se produisent et occasionnent les dégâts observés sur les deux avions.

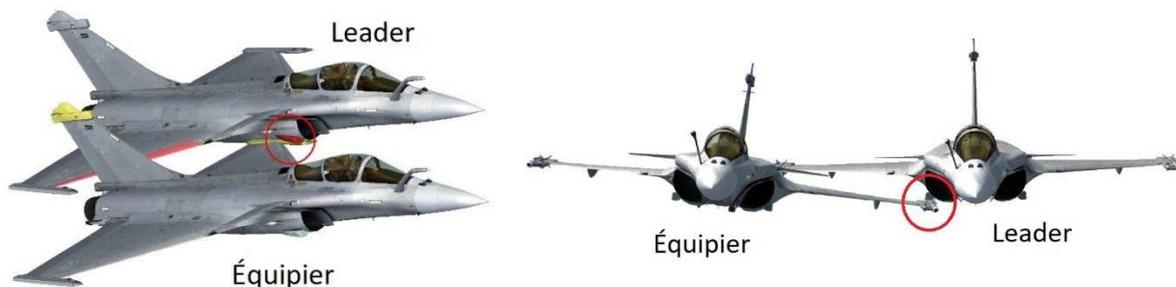
Figure 10 : deuxième contact entre les deux avions

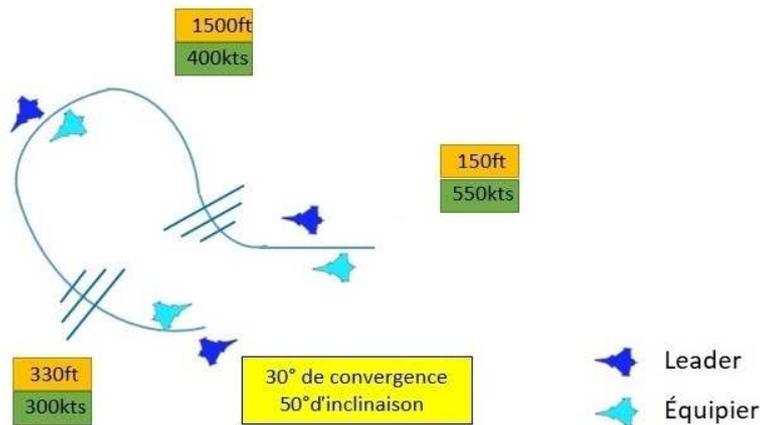
Figure 11 : représentation dans le programme de la manœuvre de rassemblement qui a conduit à l'évènement

Le programme validé par la BAAC au nom du CFA décrit l'oreille de rassemblement ayant conduit à l'évènement par les seuls paramètres 1 500 ft / 400 kt. Aucune communication standardisée n'y est mentionnée. Le type de formation (FMO ou PS) n'est mentionné ni pour cette figure ni pour la suivante.

Le programme des « Vautour Bravo », très similaire à celui de l'année précédente, a ainsi été validé par la BAAC. Ce programme apporte peu d'informations sur les manœuvres de transition<sup>20</sup>, notamment pour le rassemblement qui a conduit à l'évènement : les points clés sont faiblement détaillés (ni l'angle de cabré, ni le facteur de charge ne sont mentionnés), les portes de sortie et les communications standardisées essentielles y sont peu détaillées, les pilotes doivent donc se référer aux standards pratiqués au sein de l'aviation de chasse. La seule indication concernant l'exécution de l'oreille de rassemblement réalisée après le « *show of force* » est la mention des paramètres 1 500 ft / 400 kt. Il n'est pas écrit que le « *show of force* » est effectué en FMO, ni que la figure suivante sera réalisée en PS.

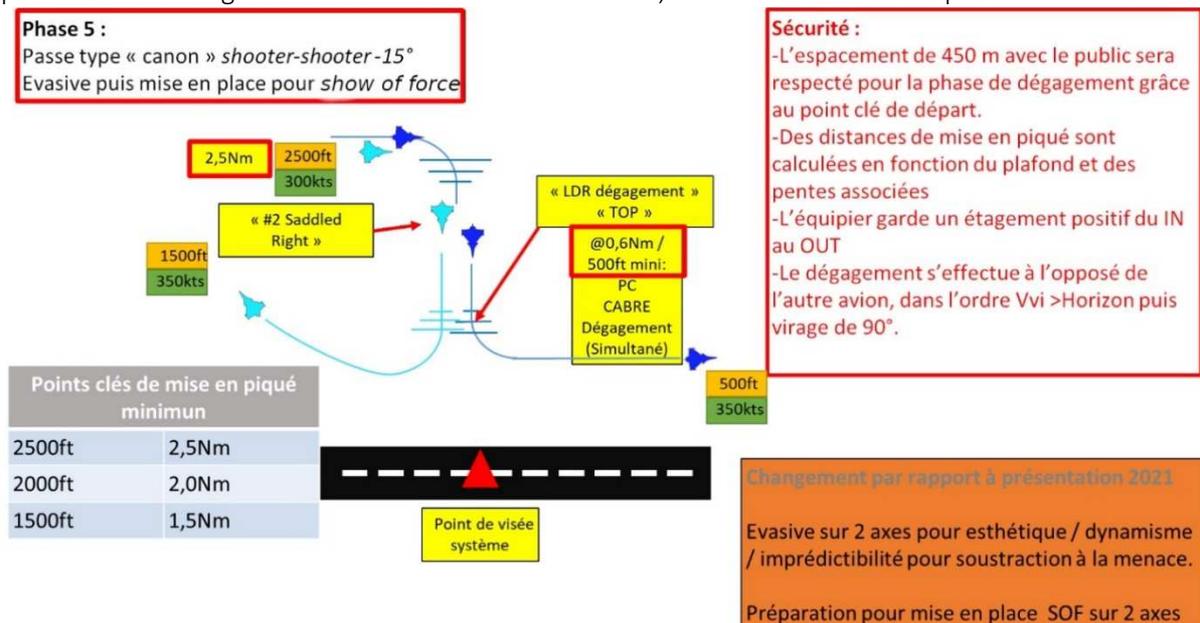
De plus, la figure 5 consiste en une passe canon réalisée face au public. Or, l'instruction IV-50 indique que « pour tous les simulacres d'attaque, le point simulant l'objectif doit être situé à 300 mètres au moins de la limite de la zone occupée par les spectateurs ; l'axe d'attaque ne doit pas être dirigé vers le public ». Elle a d'ailleurs fait l'objet à l'entraînement un mois avant le meeting, d'un incident grave ayant conduit à ce que le leader descende à 95 ft, sous le plancher de sécurité fixé à 150 ft, et survole l'emplacement fictif du public. Dans le compte-rendu de l'incident, le commandement explique que le leader essayait de dynamiser le ruban en enchaînant plus rapidement deux figures. En tant que futur DV du Meeting National Air de Cognac, le SV présent le jour de cet incident a exigé une modification du programme et la figure a fait l'objet d'une adaptation avec un angle de descente de 15° au lieu de 30°, mais son existence n'a pas été remise en cause.

Figure 12 : description de la passe canon dans le programme de la présentation
