BUREAU ENQUÊTES ACCIDENTS POUR LA SÉCURITÉ DE L'AÉRONAUTIQUE D'ÉTAT

RAPPORT D'ENQUÊTE DE SÉCURITÉ

A-2024-19-A

Date de l'évènement	14 août 2024
Lieu	Colombey-les-Belles (Meurthe-et-Moselle)
Type d'appareil	Rafale B
Organisme	Armée de l'Air et de l'Espace

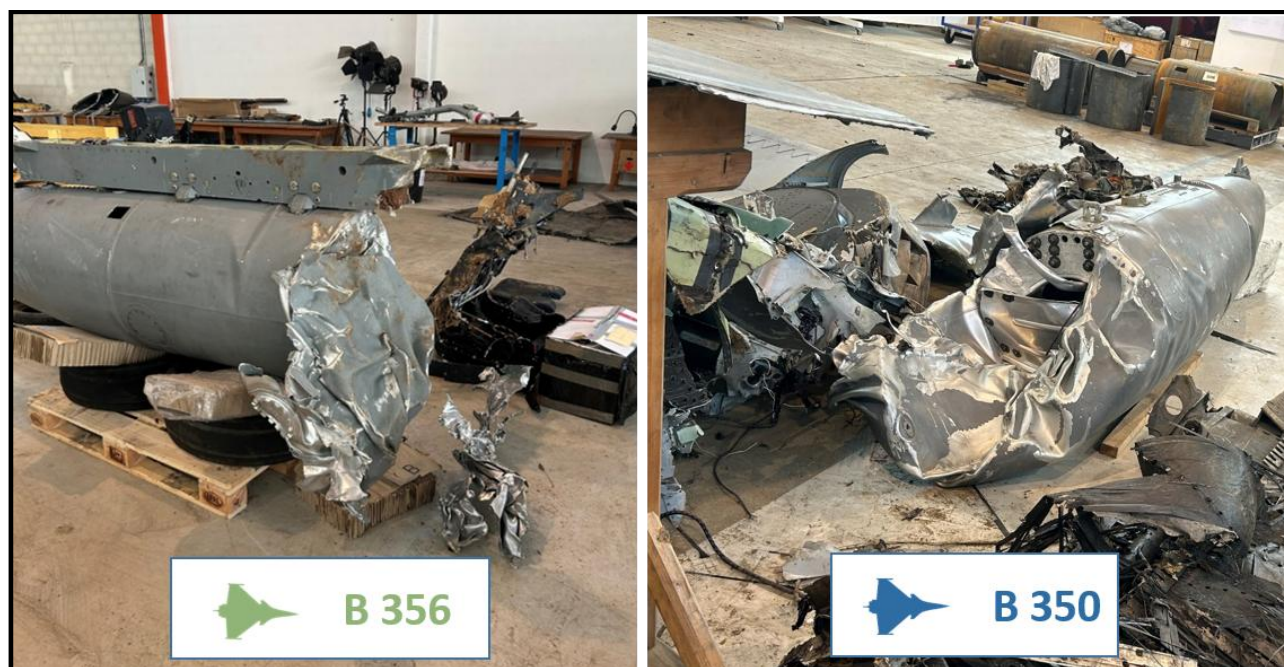
L'étude des débris des aéronefs permet de localiser sur chaque Rafale la zone de choc principale. Ceci permet de pallier l'absence de données sur les derniers mètres parcourus par les deux aéronefs avant l'impact et confirme la validité de l'extrapolation des trajectoires finales. Une analyse spectrométrique de la peinture a été effectuée permettant de relier les éléments à chaque appareil grâce aux vieillissements différents des peintures des deux avions, notamment pour les deux bidons de carburant ventraux. Leurs déformations, avant d'être séparés en vol des aéronefs lors de l'abordage, localise les points de choc²⁶. L'analyse de la partie avant du Rafale B n°356 montre que l'essentiel des dégâts observés sur cette partie provient de l'impact au sol, les dégâts en vol se localisant principalement au centre de l'avion. L'analyse des dégâts sur le Rafale B n°350 localise le point de choc proche du siège arrière.

Figure 12 : dégâts constatés sur les bidons de carburant ventraux

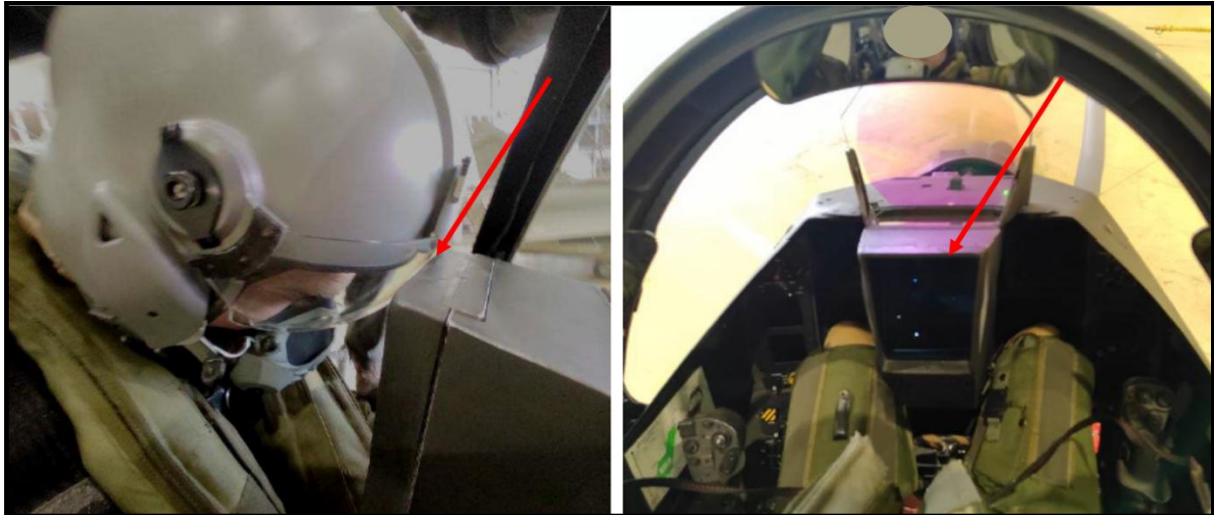
Figure 16 : reconstitution du choc sur le casque de l'équipier

Le casque protège l'équipier d'une perte de connaissance. L'analyse de son éjection permet d'estimer qu'elle a lieu aux environs de 6 000 ft et au maximum dans les 10 secondes après l'abordage.

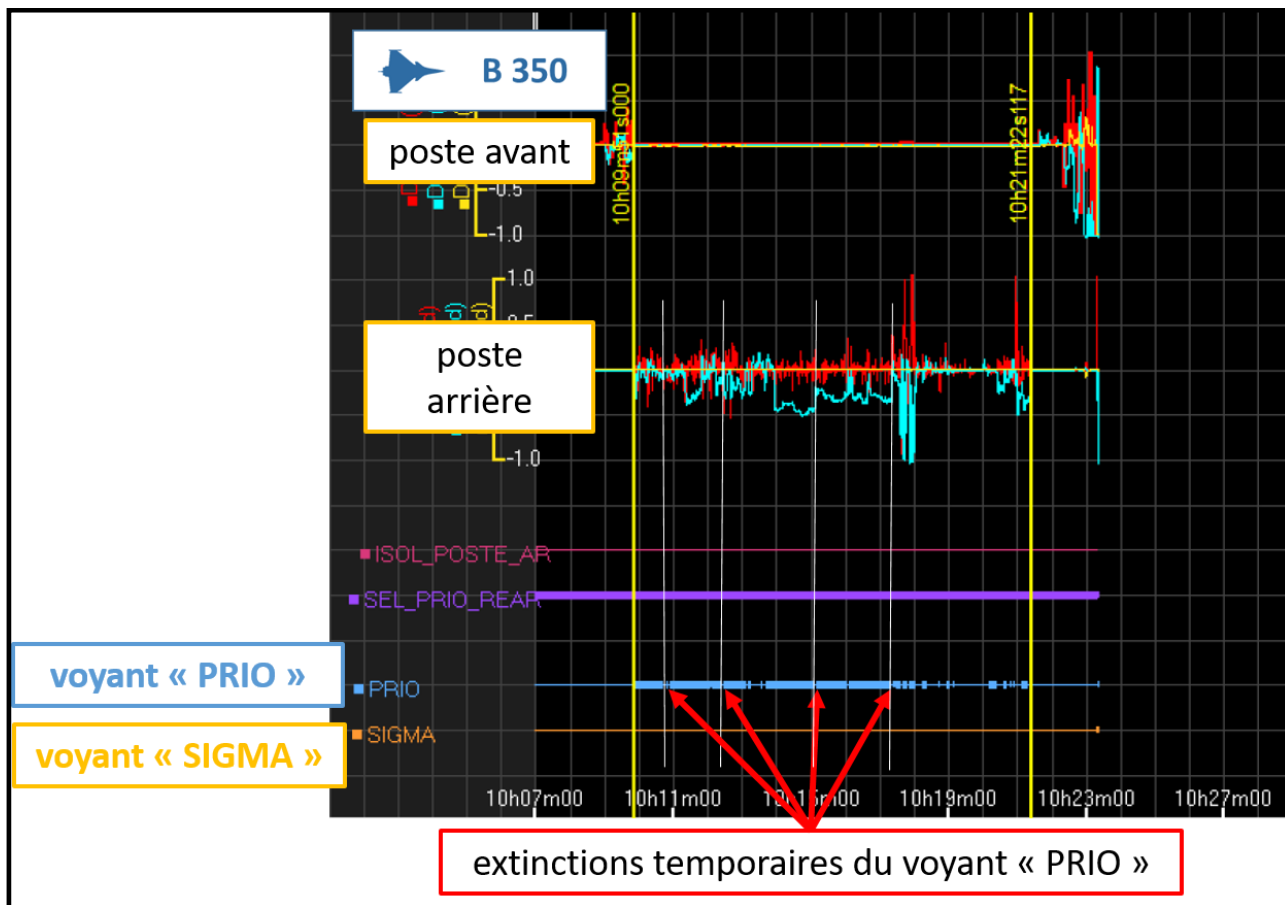
Figure 19 : exemples d'extinctions temporaires du voyant PRIO lors du pilotage du moniteur (heures en UTC)

Lorsque le moniteur a les commandes, sa préhension du mini-manche n'enclenche pas en permanence la gâchette de priorité.

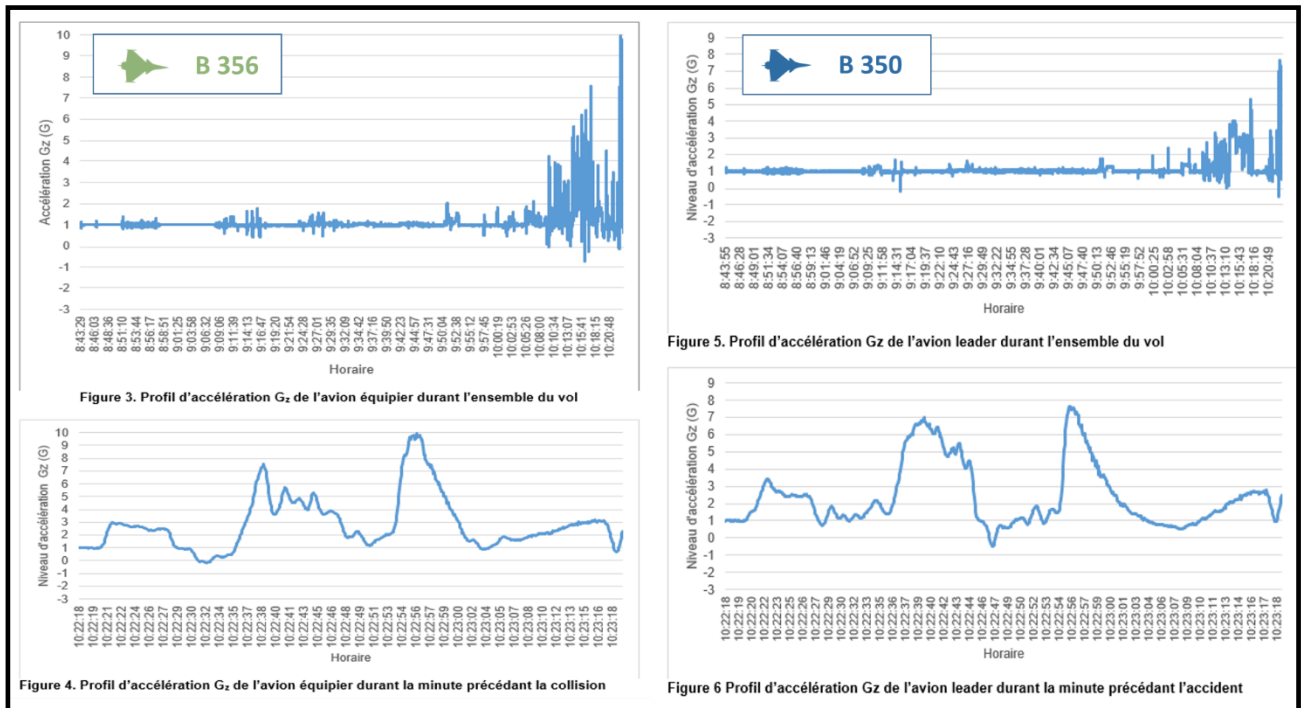
Lors de la réalisation de la mission, les facteurs de charge rencontrés sont faibles. Les premiers facteurs de charge significatifs débutent pour l'équipier lors des exercices de tir canon, sans toutefois atteindre des valeurs importantes. Le cumul des facteurs de charge restant faible, le vol n'est donc pas générateur de fatigue physique pour les équipages des deux aéronefs qui ont un entraînement régulier et une accoutumance aux facteurs de charge. Ensuite, lors de l'engagement en BFM, l'équipage du Rafale B n°350 subit un facteur de charge de 7,5 g, ce qui reste habituel pour ce type de manœuvre. L'équipier subit un facteur de charge important jusqu'à pic de 9.9 g lors du départ en boucle, mais qui dure peu de temps

Figure 21 : facteurs de charge des deux avions lors du vol de l'évènement (heures en UTC)

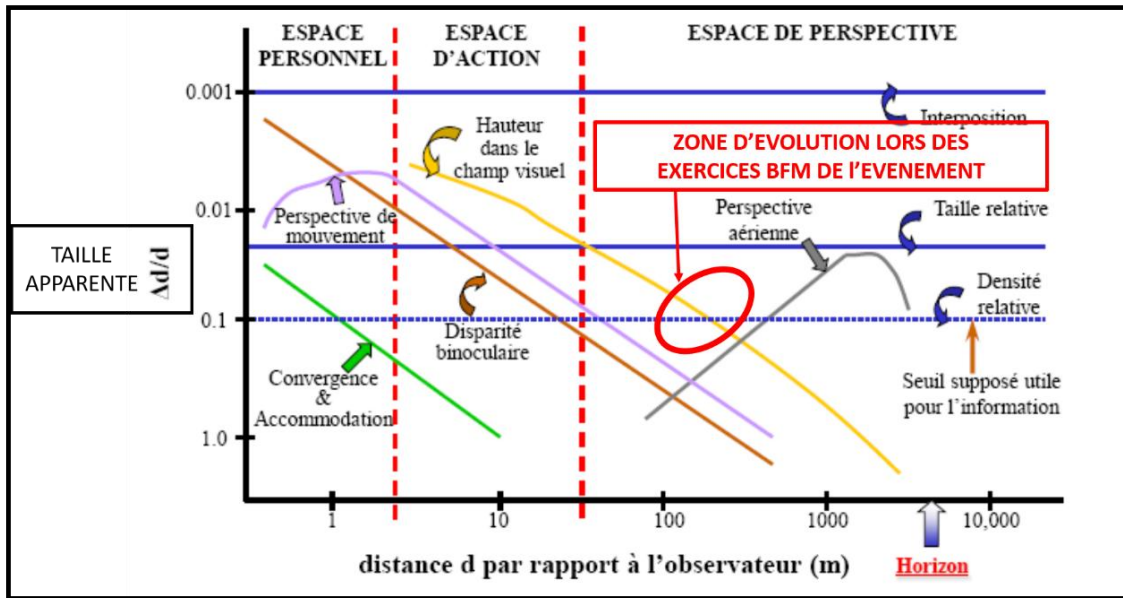
Après le croisement au sommet de la boucle et avant de converger à nouveau l'un vers l'autre, les deux appareils se sont éloignés au maximum de 700 mètres. Le témoignage de l'équipier indique qu'il voit clairement l'autre avion dans toute cette phase de sortie de boucle. Lors de la séquence de BFM, les distances entre les avions les maintiennent dans un espace visuel favorable à la perception physiologique humaine, notamment en terme de perspective aérienne.

Figure 22 : capacité de perception visuelle de l'humain²⁹

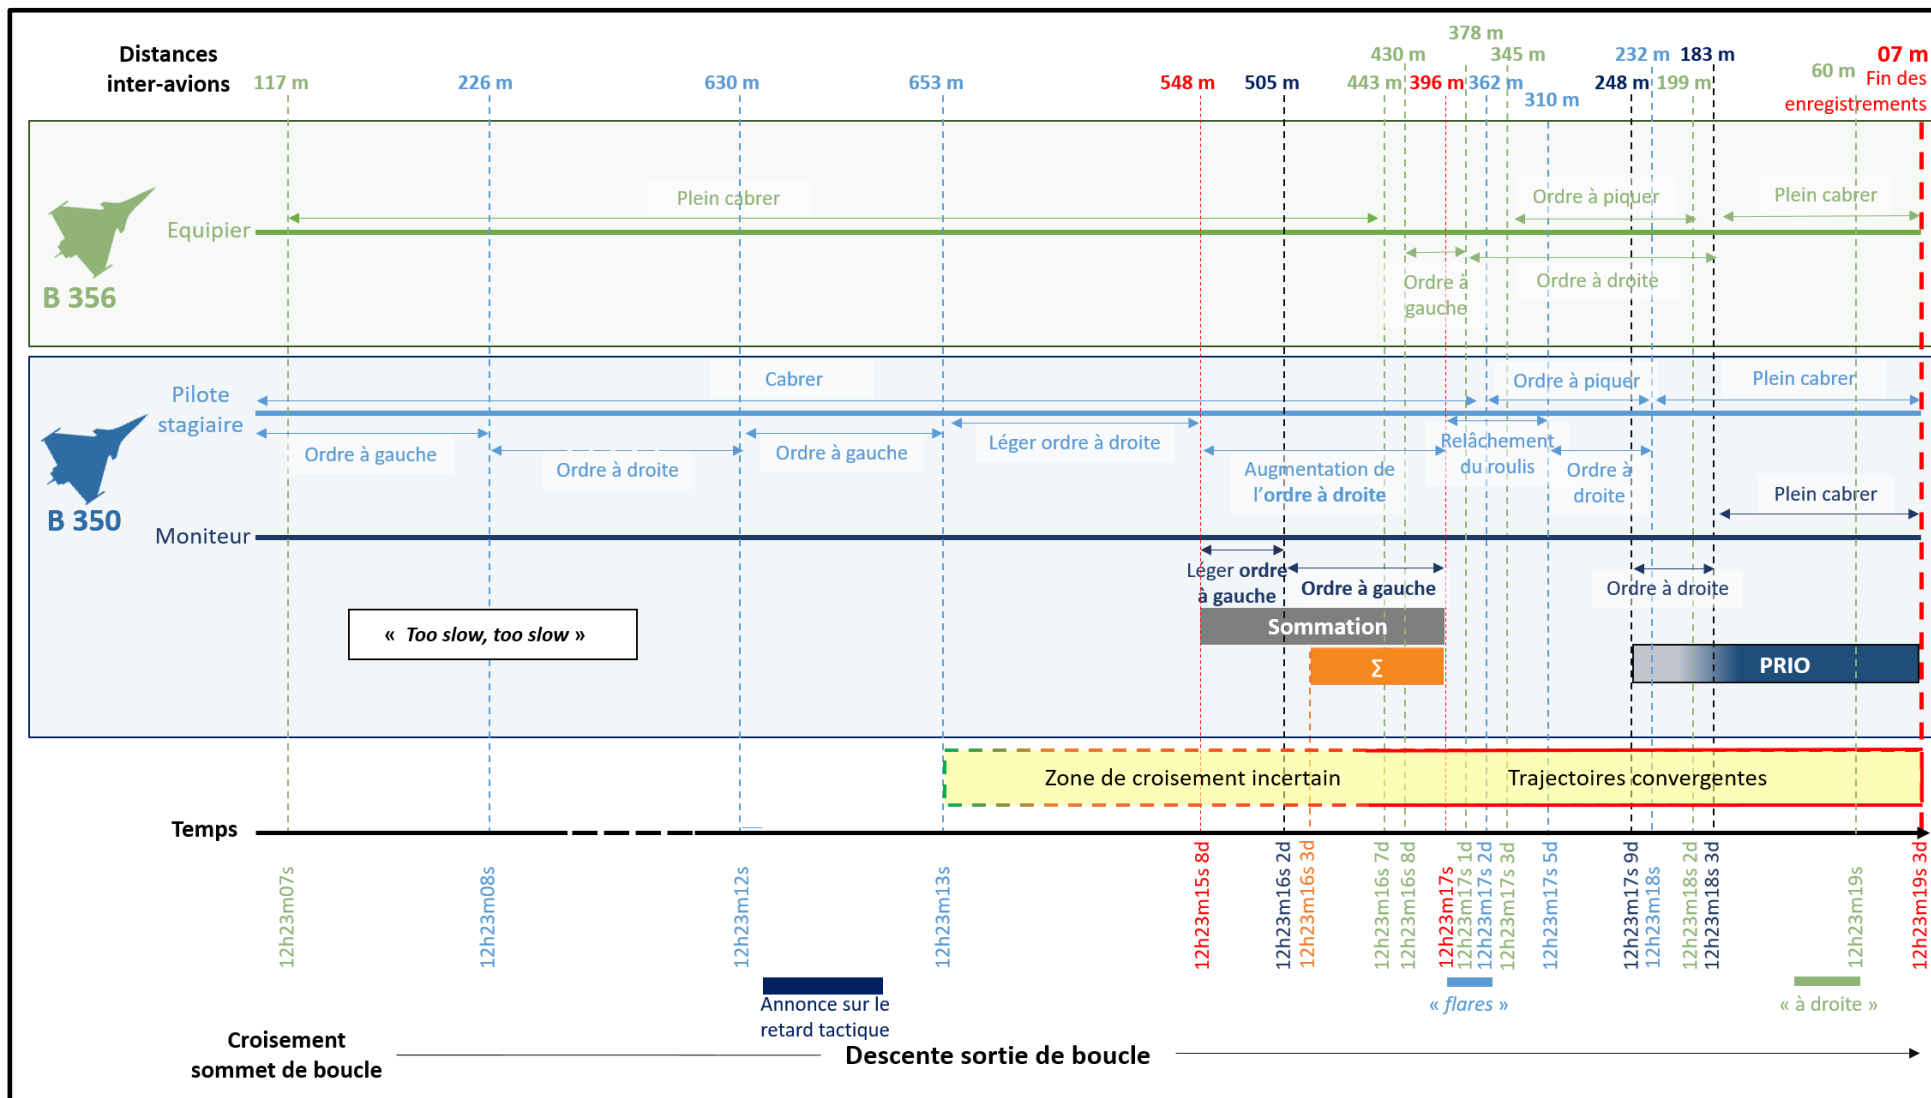
Lors de l'arrêt des enregistrements, les appareils sont fortement inclinés à droite, les mini-manches des trois pilotes étant en butée à cabrer, sans roulis.

Figure 23 : représentation de la séquence des événements de l'abordage

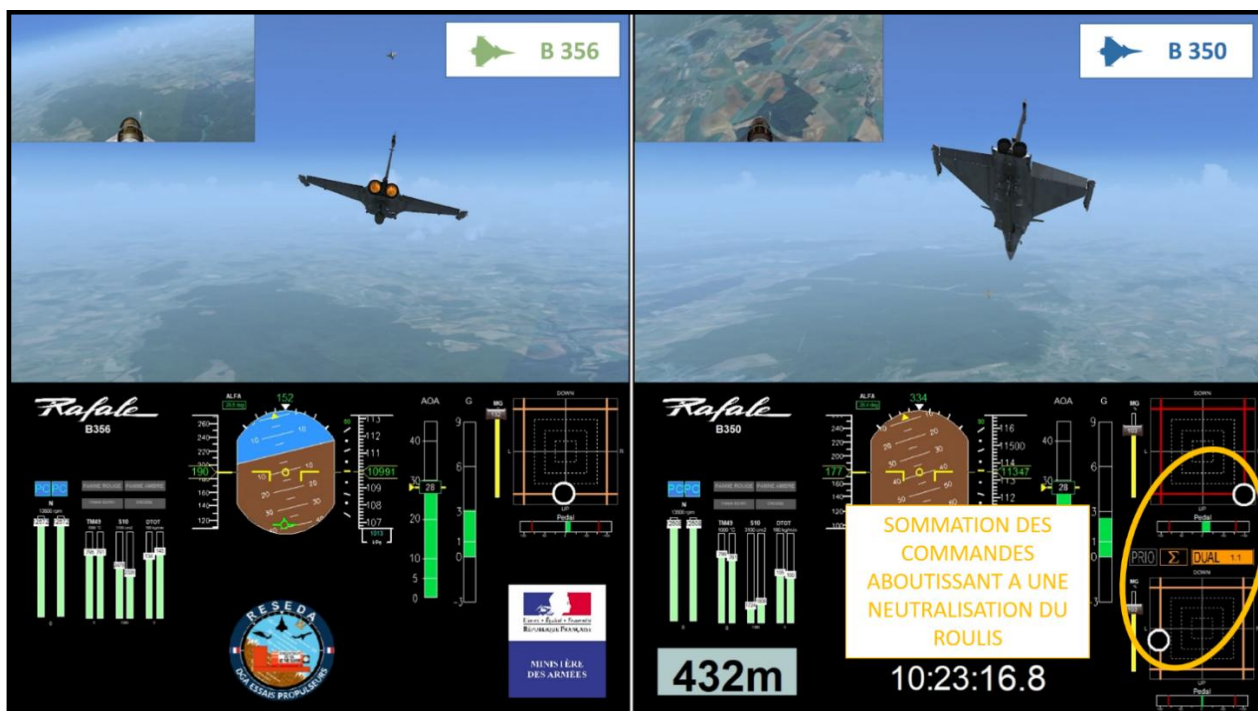
À 12 h 23 min 15 s 8 d, l'analyse des données montre que le moniteur a la main sur le mini-manche, il commence à corriger la trajectoire en ordonnant un léger roulis à gauche. Les deux avions sont alors éloignés d'environ 550 m en rapprochement avec une vitesse relative en augmentation à ce moment-là. De manière quasi-simultanée, le pilote stagiaire affiche un ordre en roulis en butée à droite et le moniteur un ordre en roulis en butée à gauche, mais sans que la gâchette de priorité ne soit enclenchée. Cette volonté de changement de trajectoire est contrecarrée pendant 1,2 seconde par la sommation des ordres de commandes qui va jusqu'à annuler les demandes d'actions en roulis de l'appareil. Pendant ce laps de temps, la trajectoire du Rafale leader n'est plus maîtrisée.

Figure 29 : représentation du Dual Input à bord du Rafale B n° 350 environ 3 secondes avant l'abordage (heure en UTC)

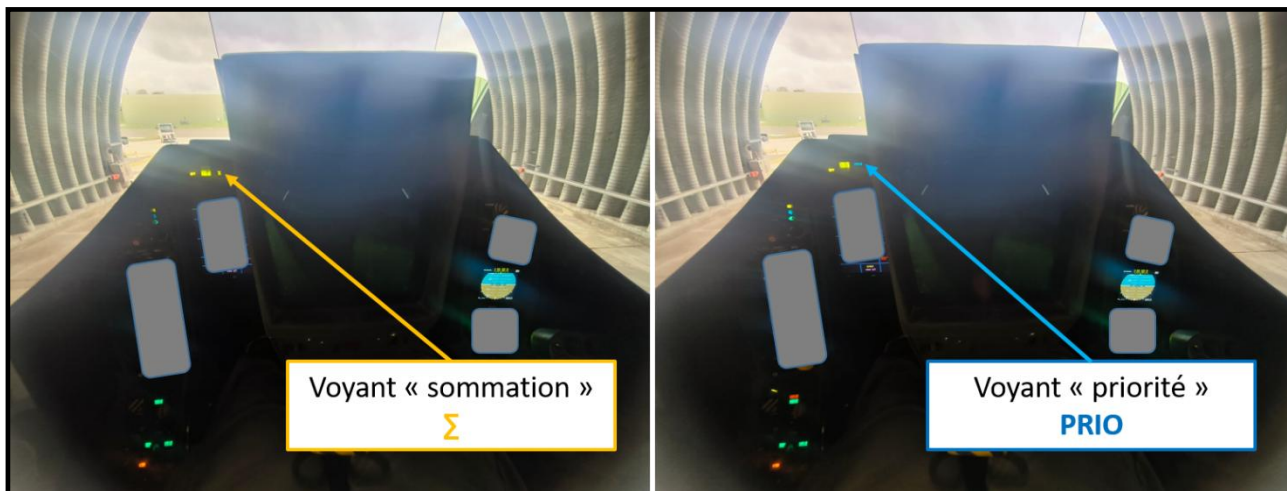
L'analyse de 15 vols à l'ETR montre que les voyants Σ et PRIO ne sont souvent pas perçus par les équipages. L'ergonomie de ces voyants n'aide pas les équipages à prendre conscience de leurs actions simultanées sur les commandes. Elle ne contribue pas efficacement à ce que les moniteurs se rendent compte d'un défaut d'engagement de la gâchette de priorité de leur part et pour les stagiaires de l'intervention sur les commandes du moniteur.

L'ergonomie de l'alerte de *Dual Input* dans les appareils civils comporte l'allumage d'un voyant pour chaque pilote, ainsi qu'une alerte sonore (et parfois un dispositif de retour haptique³⁷ avec une mise en vibration des manches de pilotage). Son but est d'alerter immédiatement que les membres d'équipage pilotent en *Dual input*.

Figure 31 : visualisation des voyants Σ et PRIO

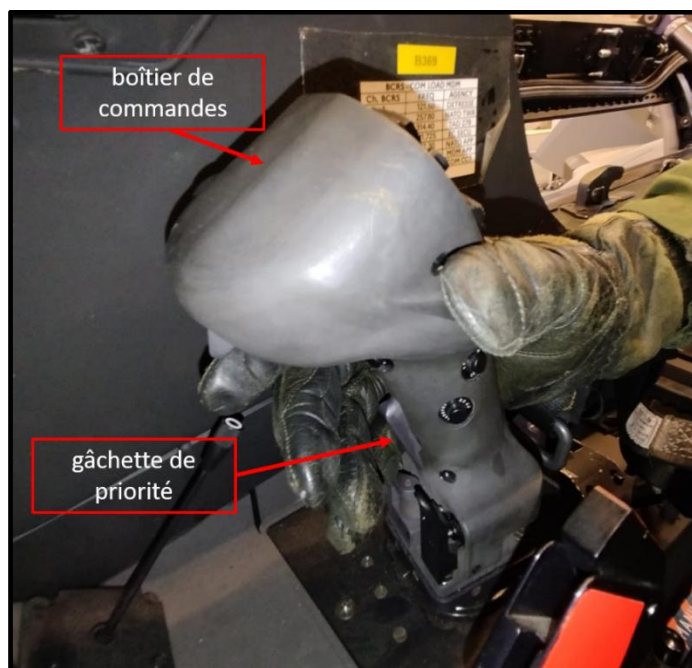
La gâchette de priorité est située sur la partie avant basse du mini-manche. Elle est facilement accessible en tenant ce mini-manche à pleine main, avec une préemption de tous les doigts (position que l'on appellera « conventionnelle » dans ce rapport). Elle fonctionne en bouton poussoir à ressort, se désenclenchant dès la fin de la pression des doigts.

Figure 32 : pré-positionnement conventionnel de la main et gâchette de priorité sur le mini-manche
