Bureau enquêtes accidents défense air

## RAPPORT PUBLIC D'ENQUÊTE TECHNIQUE

# BEAD-air-M-2008-008-A

Date de l'événement	22 mai 2008
Lieu	Aérodrome de Lorient - Lann-Bihoué
Type d'appareil	Rafale F2
Immatriculation	F-XCLF - n°16
Organisme	Marine nationale
Unité	Flottille 12 F - Landivisiau

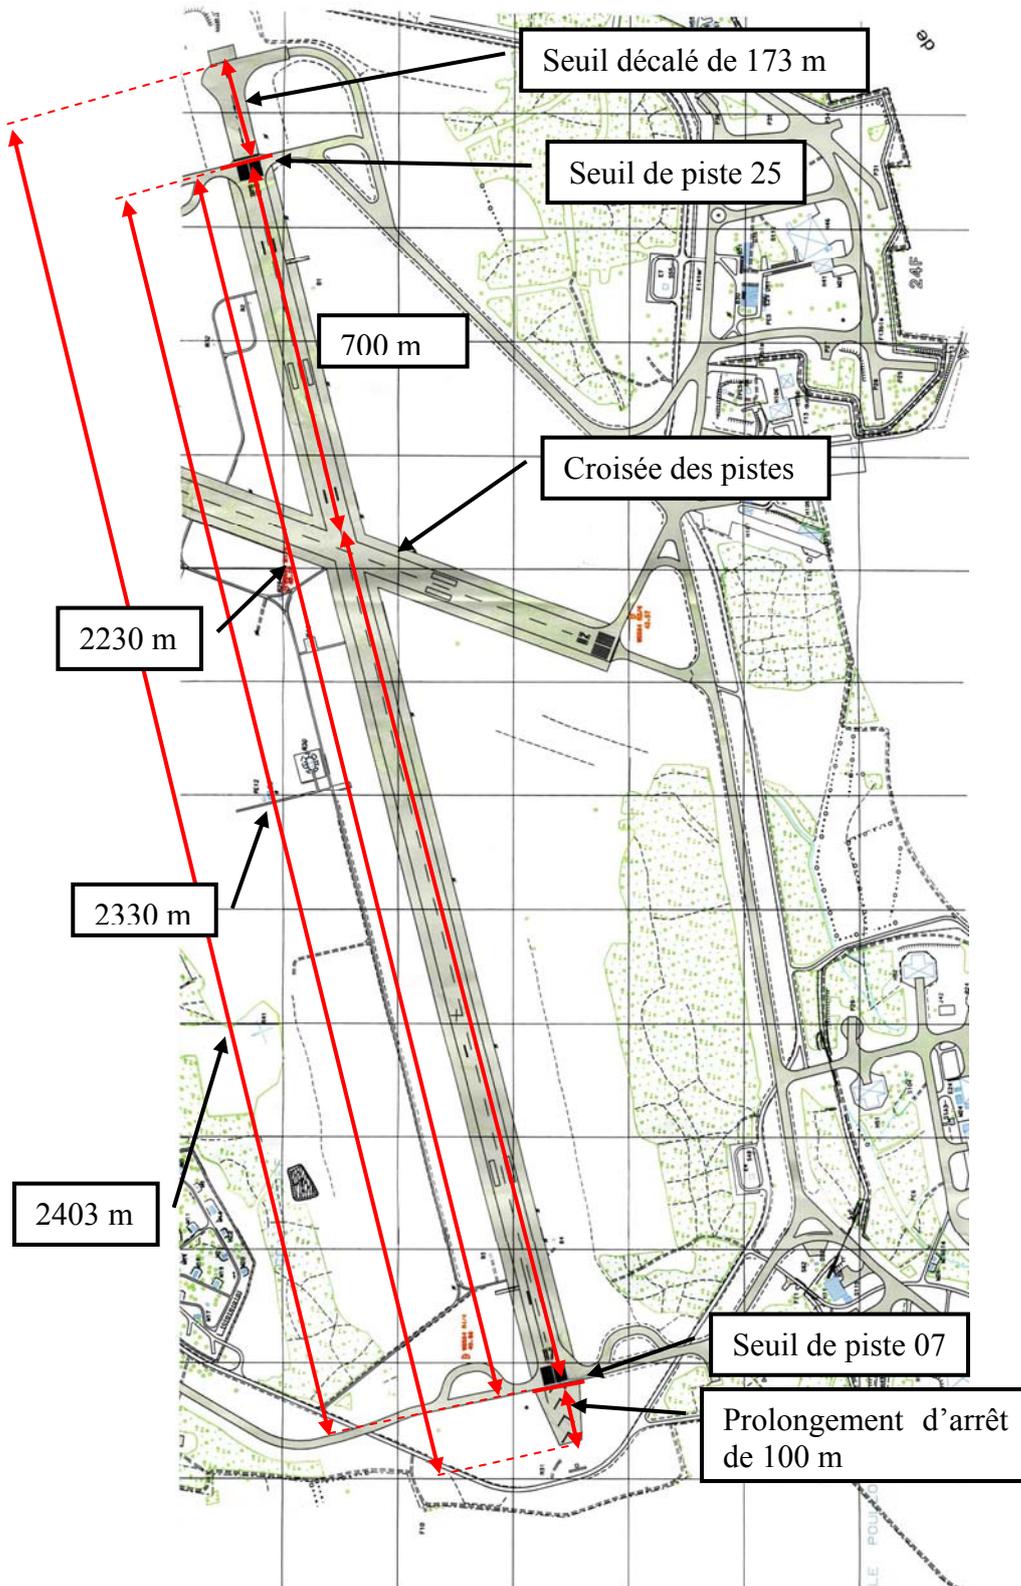
## ANNEXE 2

La longueur totale de la piste d'atterrissage est de 2403 mètres. Le seuil de piste 25 étant décalé, la longueur de piste disponible pour un atterrissage normal<sup>7</sup> dans ce QFU est de 2230 mètres. Ce QFU dispose d'un prolongement d'arrêt de 100 mètres.

### Plan de la piste

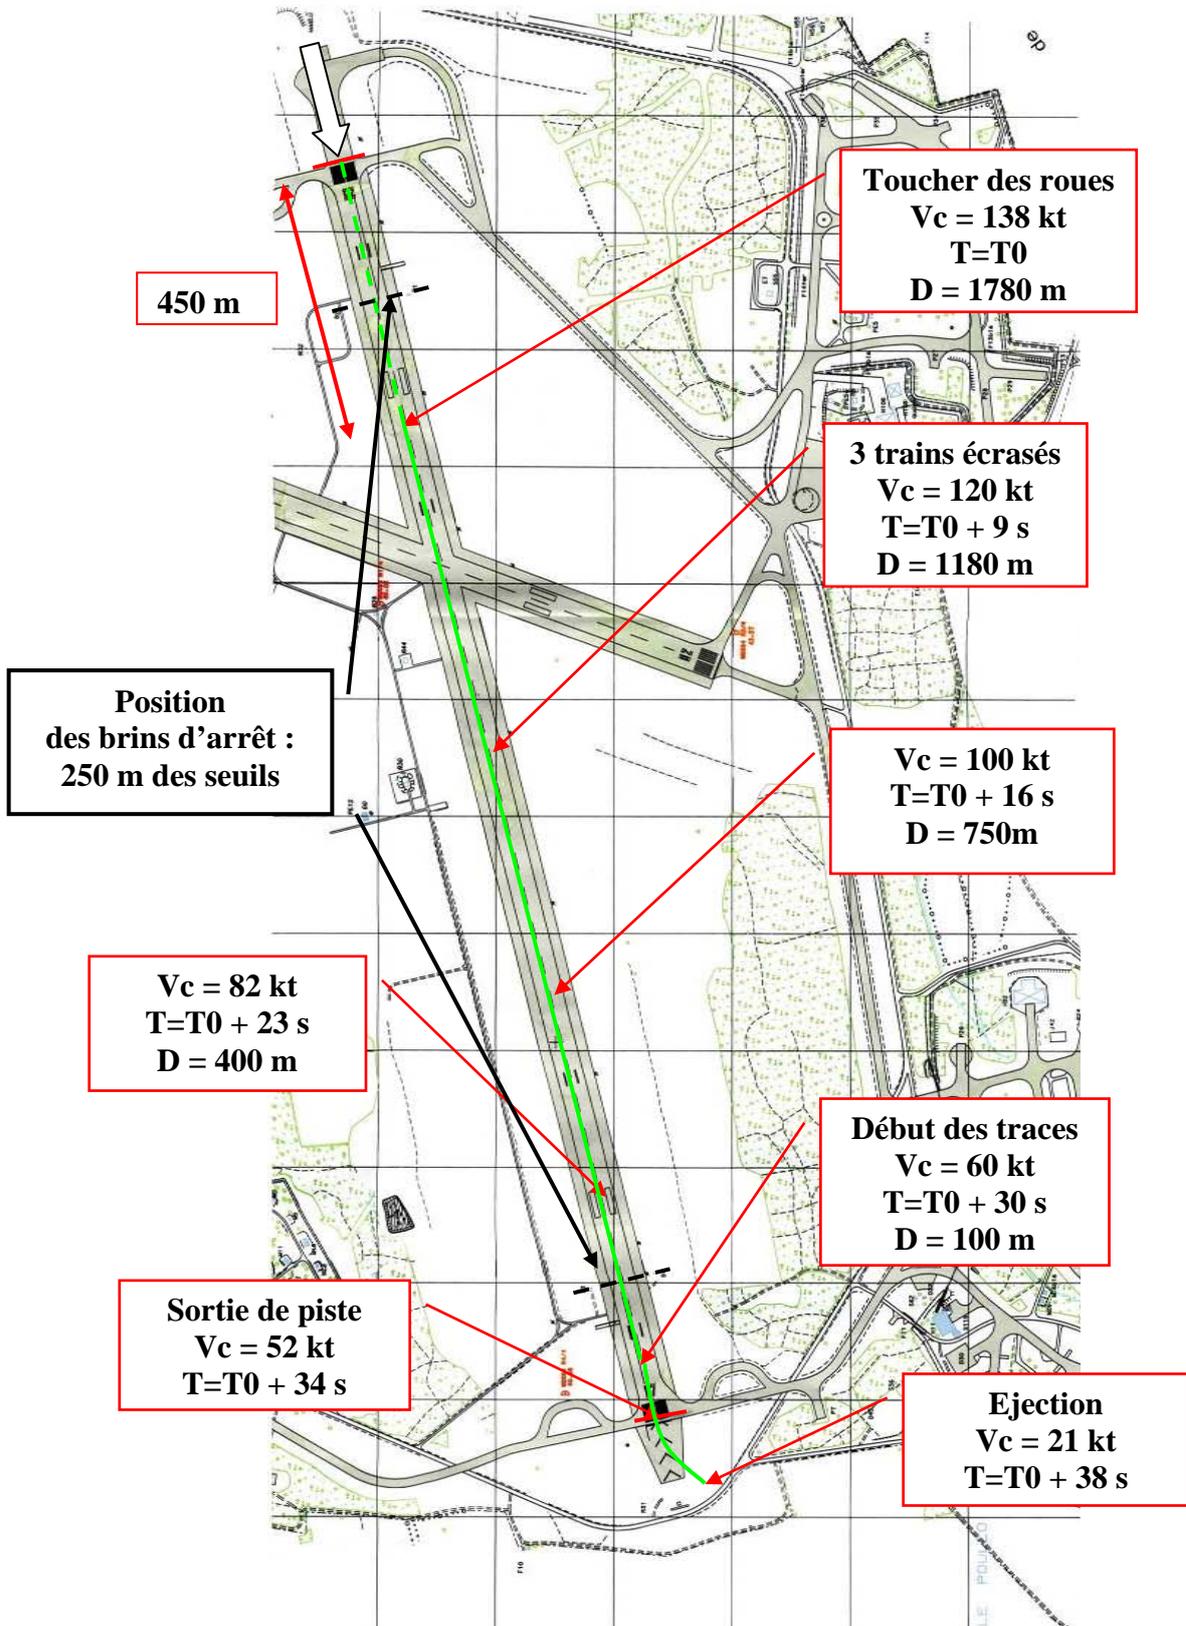
ANNEXE 3

Lors de l'atterrissage à Lorient Lann-Bihoué, le pilote du Rafale M 16 ne parvient pas à stopper son appareil avant la fin de la piste 25 et s'éjecte. L'avion s'arrête dans le prolongement de la piste.

Trajectoire sur la piste

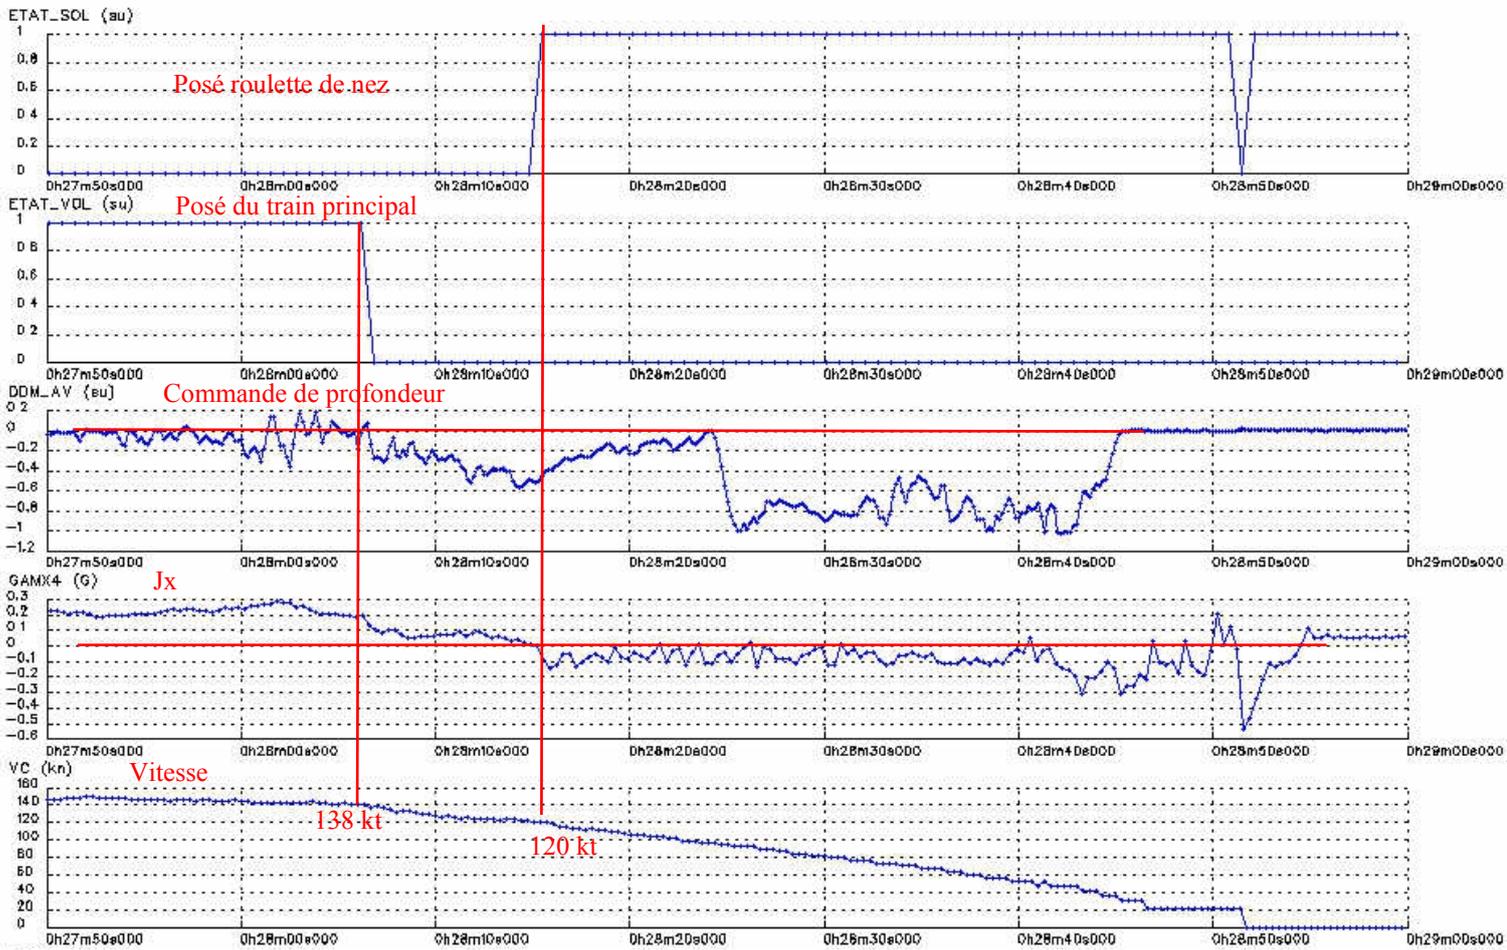
ANNEXE 7

Courbe enregistreur de paramètres
